Park Narodowy
„Ujście Warty”

OPERAT DROGOWO-MOSTOWY

PLAN OCHRONY DLA
PARKU NARODOWEGO „UJŚCIE WARTY”

Warszawa, Gorzów Wlkp., 2023

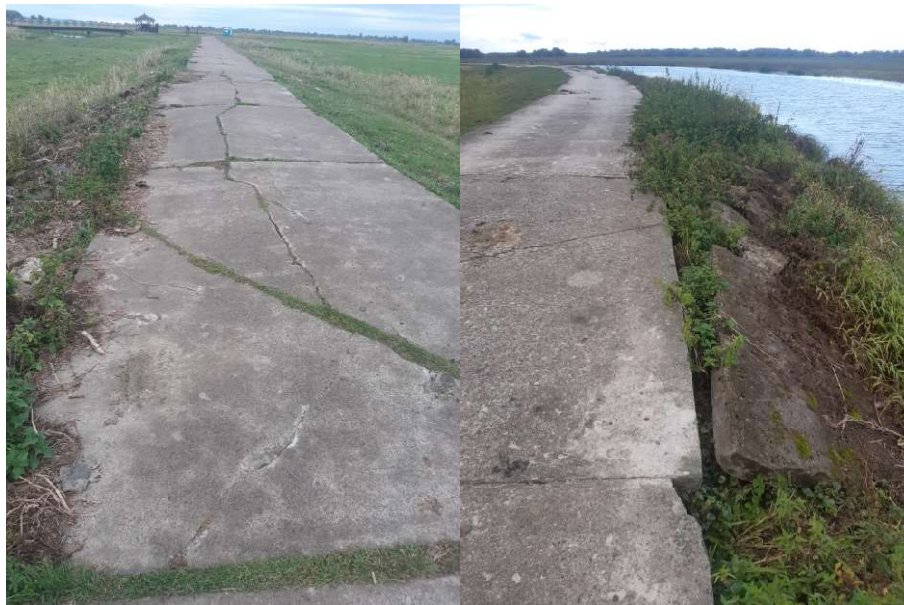
Fot. 34 „Betonka” z uszkodzeniami nawierzchni

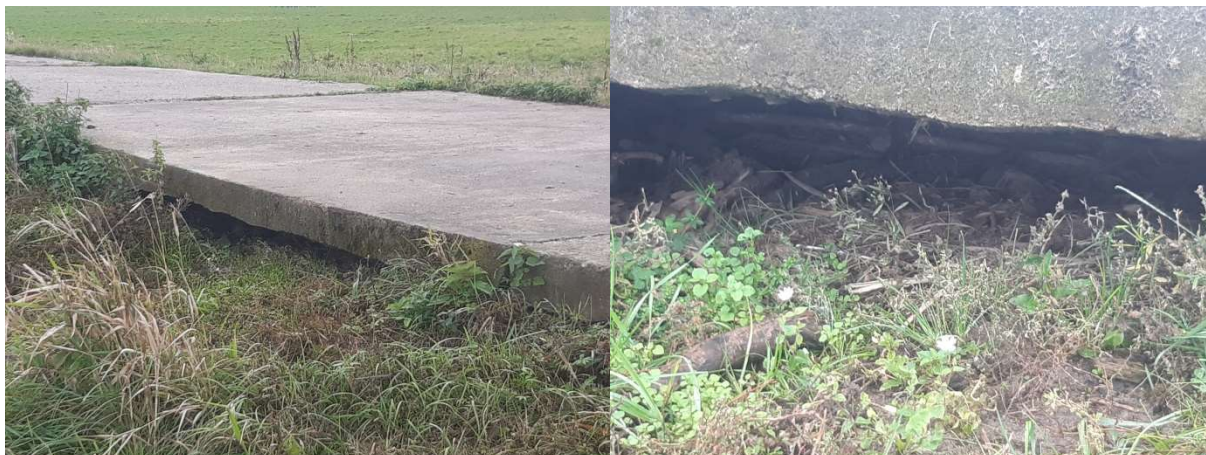
Fot. 35 Podmyta nawierzchnia betonowa na "Betonce"

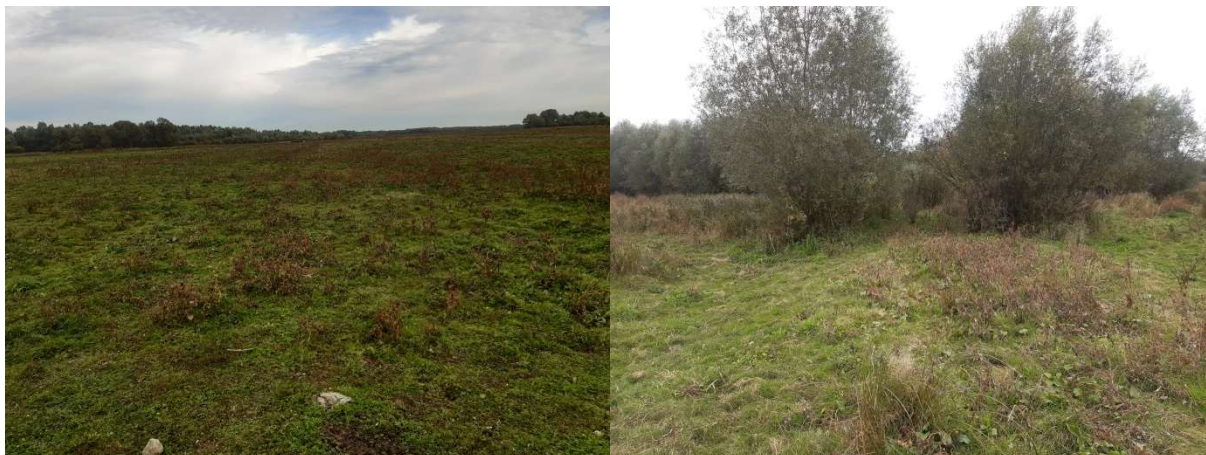
Fot. 37 Droga nr 18

Droga długości 1836 metrów, zaczyna się od drogi nr 15 i biegnie w kierunku wschodnim. Droga o nawierzchni żwirowej. Początkowe 900 metrów przebiega przez pastwisko z lekko wyniesioną koroną drogi i jest przejezdna w dobrych warunkach pogodowych. Pozostała część drogi jest zarośnięta przez wierzbę i nie przejezdna.

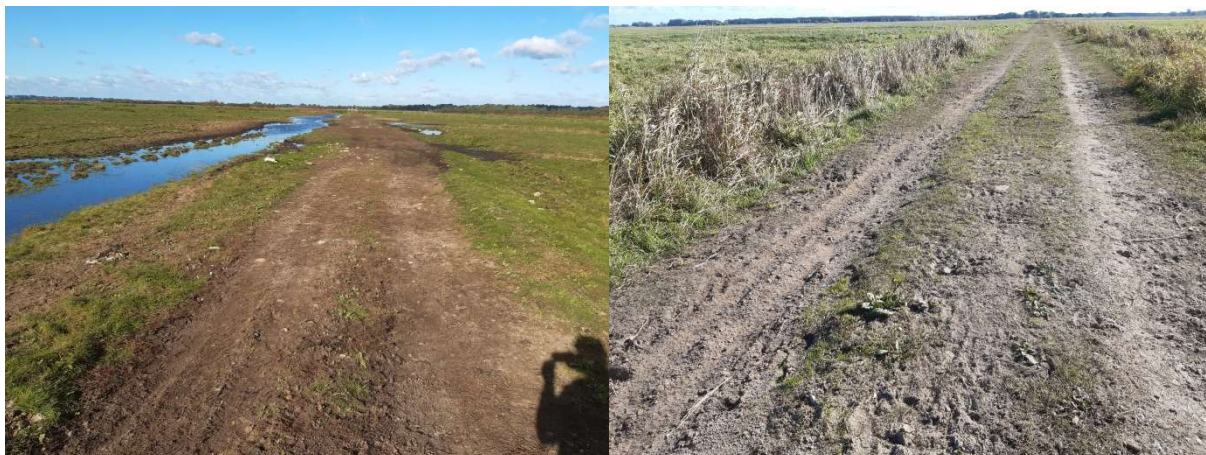
Fot. 45 Droga nr 23

Droga długości 5858 metrów, zaczyna się od drogi krajowej nr 22 do drogi innej własności. Droga o nawierzchni żwirowej z obustronnymi rowami o zróżnicowanym stanie technicznym. Jezdnia drogi porośnięta trawami, głębokimi ubytkami oraz miejsca z przerwaną koroną drogi.

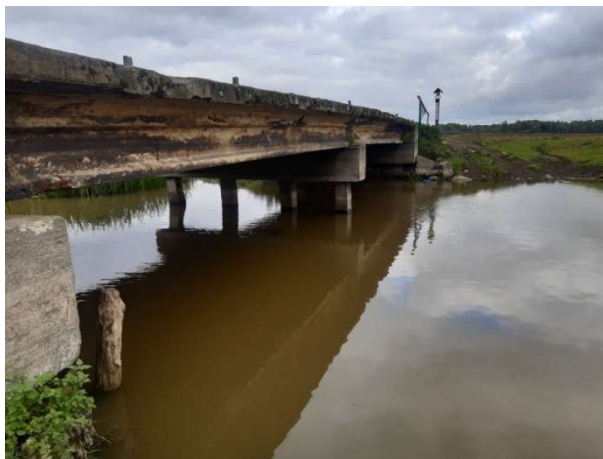
Prawdopodobnie obiekt nie posiada klasycznych fundamentów. Rolę fundamentów spełniają prefabrykowane pale żelbetowe, które pełnią również rolę filarów. Z przeprowadzonych oględzin stwierdzono średni stan pali prefabrykowanych. Beton pali jest skorodowany w skutek czego powstały odpryski, które odsłoniły zbrojenie konstrukcyjne. Zbrojenie pali również jest skorodowane. Wszystkie podpory pośrednie razem z oczepem są odchyłone w kierunku wzdłuż osi cieku. Fakt ten spowodował obniżenie się poziomu oparcia dźwigarów głównych co w konsekwencji powoduje brak zachowania niwelety obiektu. Stan fundamentów i filarów określono jako awaryjny.

Fot. 62 Odchylenie podpór pośrednich II Most

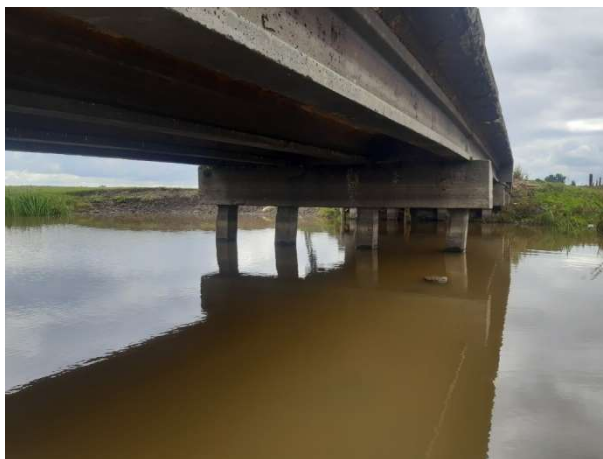
Oczepy wieńczące filary posiadają niewielkie ubytki betonu. Tak jak wspomniano wcześniej widoczne jest odchylenie oczepów w osi cieku. Stan oczepów określano jako niepokojący. Warto jednak zwrócić uwagę, iż tylko dzięki przyzwoitemu stanowi oczepów podpory spełniają swoją funkcję.

Fot. 63 Przesunięcie oczepu

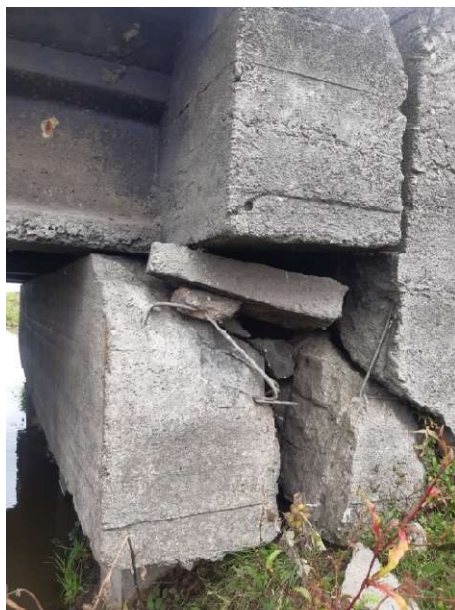
Wszystkie pale są ciągłe mimo pojawiających się ubytków betonu i odkrytego zbrojenia. Stupy nie wykazują oznak odchylenia od pionu w kierunku osi cieku. Belki oczepowe spełniają swoją funkcję. Brak jest na belce oczepowej podpory skrajnej zabezpieczenia przed zsunięciem. Skrzydła przyczółka praktycznie są odspojone od czołowego muru oporowego i nie spełniają swojej funkcji. Stan podpór skrajnych określono jako niedostateczny.

Fot. 64 Widok uszkodzeń belki oczepowej podpory skrajnej

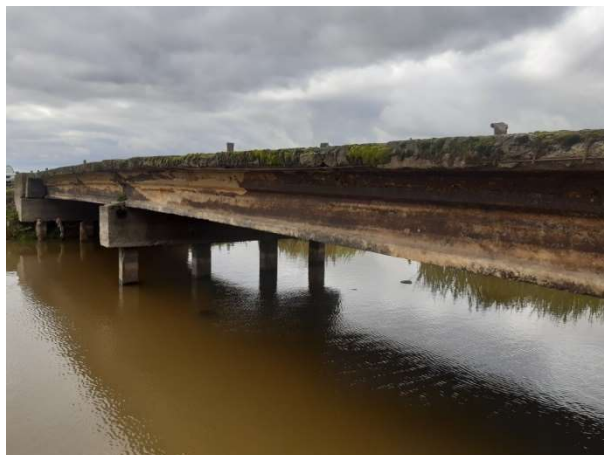
Prefabrykowane belki dźwigarów głównych są w stanie ogólnie zadowalającym. Widoczne są niewielkie ślady korozji powierzchniowej, ubytki betonu i sporadycznie odkryte zbrojenie. Pojawiają się również rysy i pęknięcia.

Fot. 66 Stan dźwigarów głównych

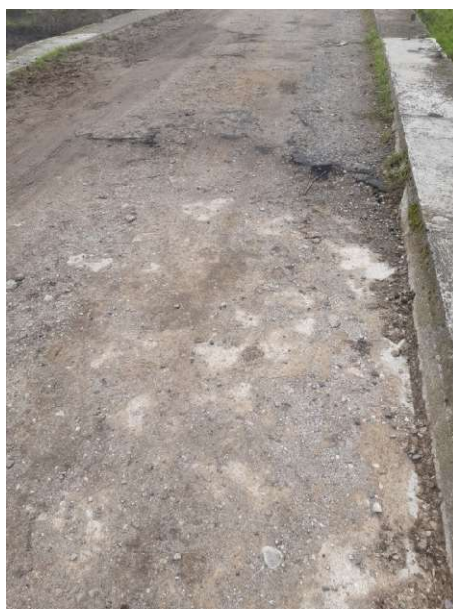
Nawierzchnia jezdni mimo dużego wyeksploatowania, powstałych pęknięć i wypłukania części materiału z betonu asfaltowego nadają się do ruchu. Nie stanowi ona zagrożenia dla bezpieczeństwa. Widoczne są znaczne ubytki masy, a cała nawierzchnia pokryta jest błotem. Kapy chodnikowe posiadają nawierzchnię betonową bez zabezpieczenia. Stan nawierzchni określono jako niedostateczny.

Fot. 67 Widok nawierzchni jezdni i kapy chodnikowej

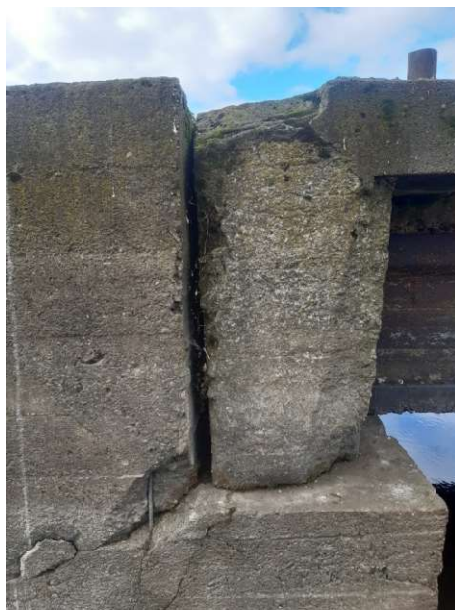
Skrzydła przyczółków są popękane i uwidocznione jest zbrojenie. Stan podpór skrajnych określono jako dostateczny.

Fot. 69 Widok uszkodzeń belki ocepowej podpory skrajnej

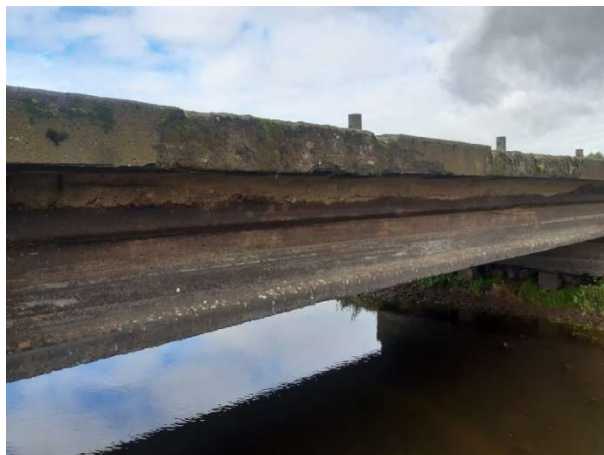
Prefabrykowane belki dźwigarów głównych są w stanie ogólnie zadawalającym. Widoczne są niewielkie ślady korozji powierzchniowej, ubytki betonu i sporadycznie odkryte zbrojenie.

Fot. 71 Stan dźwigarów głównych

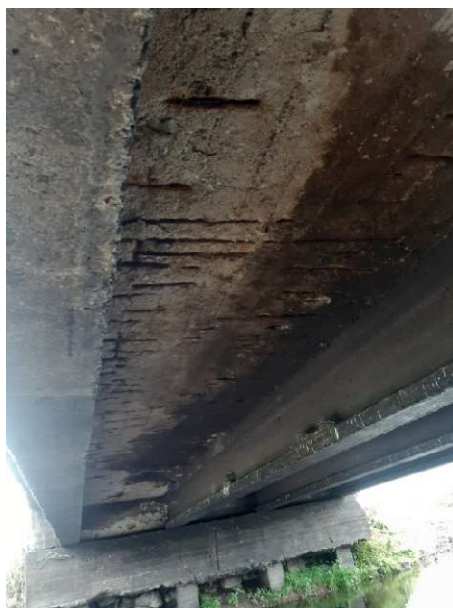
Największe uszkodzenia w postaci ubytków betonu, braku otuliny zauważalne są na skraju płyty gdzie stanowi ona kępę chodnikową. Praktycznie na całej powierzchni płyty ustroju widać korozję powierzchniową, szkodliwa dla konstrukcji wegetacja mchu i roślin niszcząca warstwy przypowierzchniowe. Ogólnie stan płyty pomostu określono jako niedostateczny. Po spodniej stronie widoczna jest erozja betonu oraz skorodowane pręty zbrojenia. Z uwagi na brak wiedzy odnośnie zbrojenia płyty żelbetowej założono, że całość obciążenia użytkowego mostu przenoszona jest równomiernie przez zespół czterech belek.

Fot. 72 Spodnia strona płyty z widoczną korozją

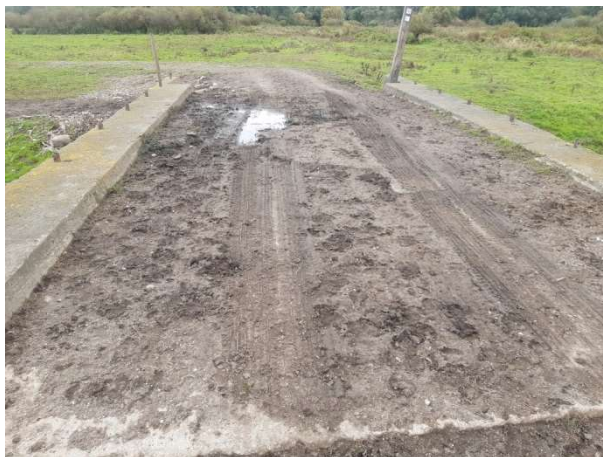
Nawierzchnia jezdni mimo dużego wyeksploatowania, powstałych pęknięć i wyptukania sporej części materiału z betonu asfaltowego nadają się do ruchu. Nie stanowi ona zagrożenia dla bezpieczeństwa. Widoczne są znaczne ubytki masy, a cała nawierzchnia pokryta jest błotem. Kapy chodnikowe posiadają nawierzchnię betonową bez zabezpieczenia. Stan nawierzchni określono jako niedostateczny.

Fot. 73 Widok nawierzchni jezdni i kapy chodnikowej

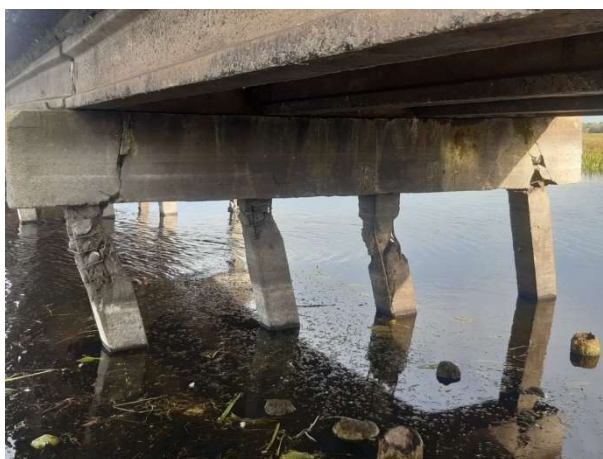
Stan techniczny pali i oczepów w odniesieniu do podpór pośrednich jest nieznacznie lepszy. Wszystkie pale są ciągłe mimo pojawiających się ubytków betonu i odkrytego zbrojenia. Słupy nie wykazują oznak odchylenia od pionu w kierunku osi cieku. Belki oczepowe spełniają swoją funkcję. Brak jest na belce oczepowej podpory skrajnej zabezpieczenia przed zsunieniem. Wspomniane przesunięcie dźwigarów spowodowało niestety zniszczenie murów oporowych i skrzydeł przyczółka. Skrzydła przyczółka praktycznie są odspojone od czołowego muru oporowego i nie spełniają swojej funkcji. Stan podpór skrajnych określono jako niedostateczny.

Fot. 75 Brak ciągłości słupów, pęknięty oczep i odchylenie w kierunku osi rzeki

Stan mostu należy uznać za zły. W każdej chwili może dojść do katastrofy budowlanej. Największy wpływ na obecną sytuację mają uszkodzenia podpór. Obecnie most jest wyłączony z użytkowania. Należy przebudować obiekt.

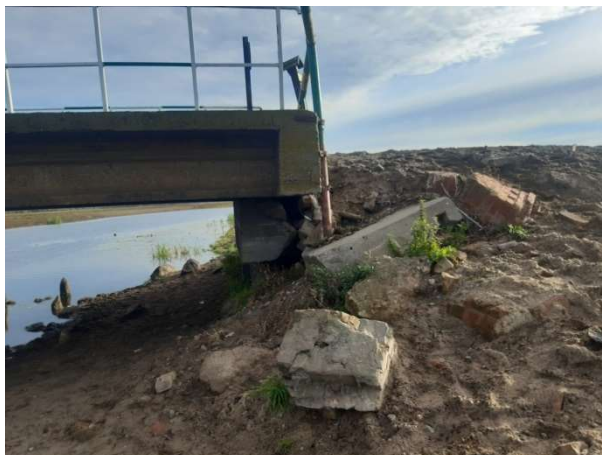
Opisywany obiekt nie jest wyposażony w łożyska. Dźwigary główne oparte są bezpośrednio na podporach (podpory pośrednie) i na podporach skrajnych za pomocą poprzecznic. Brak jest zabezpieczeń przed zsunieniem w obrębie podpór skrajnych. W przypadku podpór pośrednich prawdopodobnie zastosowany jest trzpień, który utrzymuje belki w odpowiednim położeniu. Dodatkowo na skraju oczepów zastosowane jest zabezpieczenie w postaci wypustu betonowego.

Fot. 76 Uszkodzone skrzydło

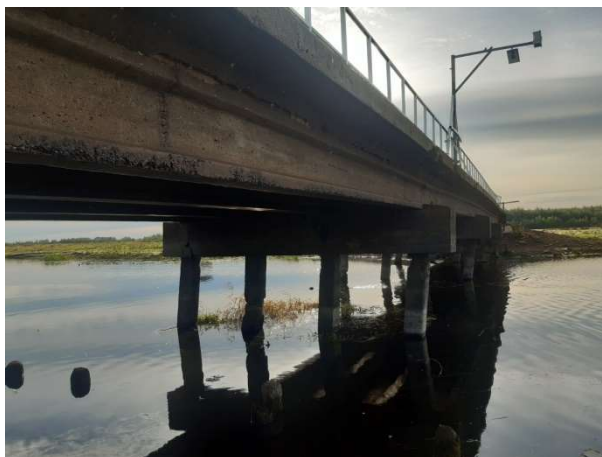
Prefabrykowane belki dźwigarów głównych są w stanie ogólnie zadawalającym. Widoczne są niewielkie ślady korozji powierzchniowej, ubytki betonu i sporadycznie odkryte zbrojenie. Pojawiają się również rysy i pęknięcia. Na belkach głównych można zaobserwować również ślady wypłukiwania stwardniałego zaczynu cementowego. Największe uszkodzenia belek widoczne są w obrębie podpór pośrednich. Wynika to z nierównomiernego obniżenia podpór spowodowanego przechyleniem się pali opisanych w punkcie 1. Z tego samego powodu dźwigary główne nie zachowują projektowanej niwelety. Widać powstałe złamania niwelety nad podporami. Jedynym zagrożeniem związanym z dźwigarami głównymi jest możliwość ich zsunięcia w obrębie podpory skrajnej. Jednak zastosowana poprzecznicą skrajną częściowo zabezpiecza dźwigary główne przed wczesnym zsunięciem. Niestety wysunięcie dźwigara głównego poza obszar oczepu powoduje zmianę sposobu pracy poprzecznic. Niestety ze względu na stan podpór uznaje się stan techniczny dźwigarów głównych jako zły.

Fot. 77 Dźwigary główne

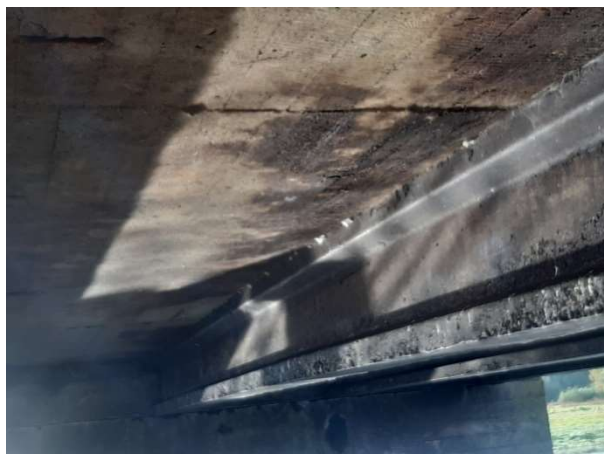
Płyta pomostu w związku z nierównomiernym osiadaniem (związanym z odchyleniem podpór pośrednich) wykazuje oznaki pęknięć i uszkodzeń. Związane to jest ze zmianą sposobu pracy płyty. W strefach nad podporowych pojawiają się siły rozciągające. Największe uszkodzenia w postaci ubytków betonu, braku otuliny zauważalne są na skraju płyty gdzie stanowi ona kapę chodnikową. Praktycznie na całej powierzchni płyty ustroju widać korozję powierzchniową, pojawiające się ślady wykwitów i bytowania grzybów. W wyniku braku lub wadliwego wykonania hydroizolacji dolna część płyty wykazuje korozję na powierzchni większej od 30%. Aktualny stan płyty wykazuje na duże jej

wyeksplotowanie spowodowane nieodpowiednią pracą, warunkami atmosferycznymi i agresywnym oddziaływaniem środowiska (teren zalewowy). Ogólnie stan płyty pomostu określono jako średni.

Fot. 78 Spodnia strona płyty pomostu

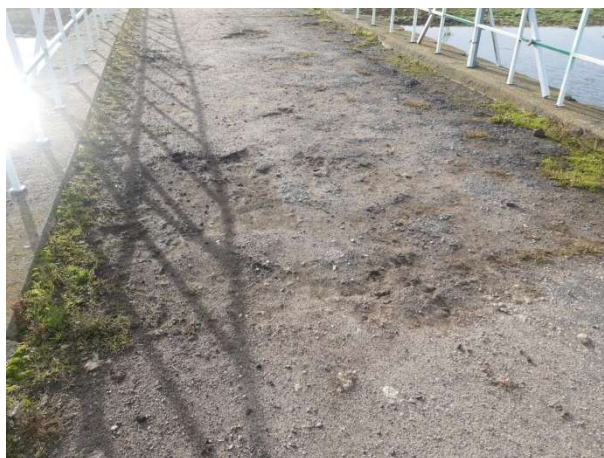
Nawierzchnia jezdni mimo dużego wyeksplotowania, powstałych pęknięć i wyślukania części materiału z betonu asfaltowego nadaje się do ruchu pieszego. Nie stanowi ona zagrożenia dla bezpieczeństwa. Charakteryzuje się jednolitością na całej długości i szerokości obiektu. W obrębie podpór pośrednich widać ubytki masy, które z czasem zamuliły się samoistnie i zarosły. Kapy chodnikowe posiadają nawierzchnię betonową bez zabezpieczenia. Stan nawierzchni określono jako średni.

Fot. 79 Nawierzchnia jezdni i kapy chodnikowe

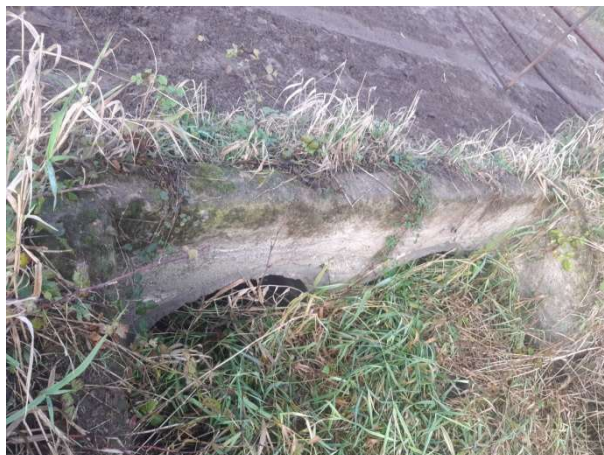
Stan techniczny ścian można uznać za zadawalający. Zauważalna jest korozja powierzchniowa, szkodliwa dla konstrukcji wegetacja mchu i roślin niszcząca warstwy przypowierzchniowe.

Fot. 82 Ściana oporowa

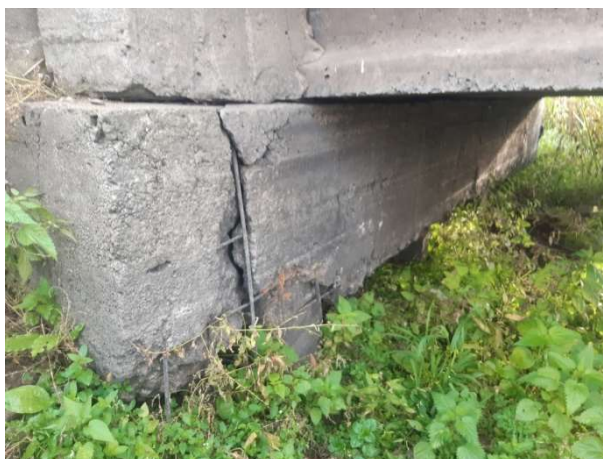
Na podporach skrajnych widoczne są pęknięcia oraz odłonięte jest zbrojenie. Brak jest na belce oczepowej podpory skrajnej zabezpieczenia przed zsunieniem. Skrzydła przyczółka spełniają swojej funkcji. Stan podpór skrajnych określono jako niedostateczny.

Fot. 85 Pęknięta podpora skrajna

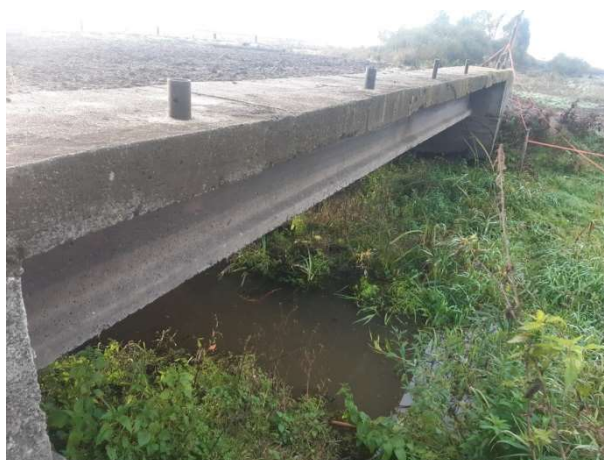
Prefabrykowane belki dźwigarów głównych są w stanie ogólnie zadowalającym. Widoczne są niewielkie ślady korozji powierzchniowej.

Fot. 87 Dźwigary główne

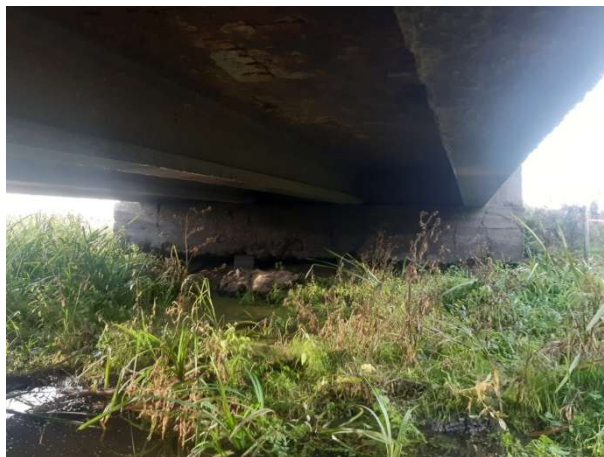
Największe uszkodzenia w postaci ubytków betonu, braku otuliny zauważalne są na skraju płyty gdzie stanowi ona kapę chodnikową. Praktycznie na całej powierzchni płyty ustroju widać korozję powierzchniową, szkodliwa dla konstrukcji wegetacja mchu i roślin niszcząca warstwy przypowierzchniowe. Ogólnie stan płyty pomostu określono jako niedostateczny. Po spodniej stronie widoczna jest erozja betonu oraz skorodowane pręty zbrojenia. Z uwagi na brak wiedzy odnośnie zbrojenia płyty żelbetowej założono, że całość obciążenia użytkowego mostu przenoszona jest równomiernie przez zespół czterech belek.

Fot. 88 Spodnia strona płyty z widoczną korozją

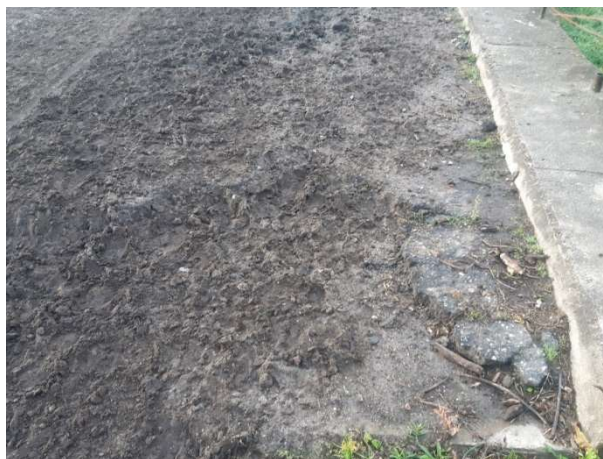
Nawierzchnia jezdni mimo dużego wyeksploatowania, powstałych pęknięć i wypłukania części materiału z betonu asfaltowego nadają się do ruchu. Nie stanowi ona zagrożenia dla bezpieczeństwa. Widoczne są znaczne ubytki masy, a cała nawierzchnia pokryta jest błotem. Kapy chodnikowe posiadają nawierzchnię betonową bez zabezpieczenia. Stan nawierzchni określono jako niedostateczny.

Fot. 89 Widok nawierzchni jezdni i kapy chodnikowej

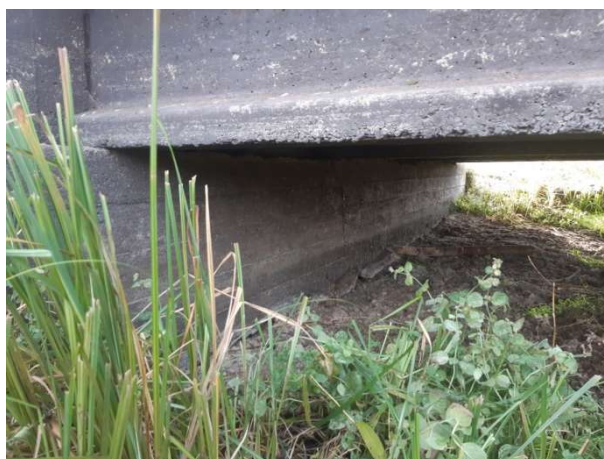
Podpory skrajne spełniają swoją funkcję, brak jest pęknięć. Brak jest na belce ocepowej podpory skrajnej zabezpieczenia przed zsunięciem. Na skrzydłach przyczółka widoczne są ubytki betonu. Stan podpór skrajnych określono jako niedostateczny.

Fot. 91 Podpora skrajna

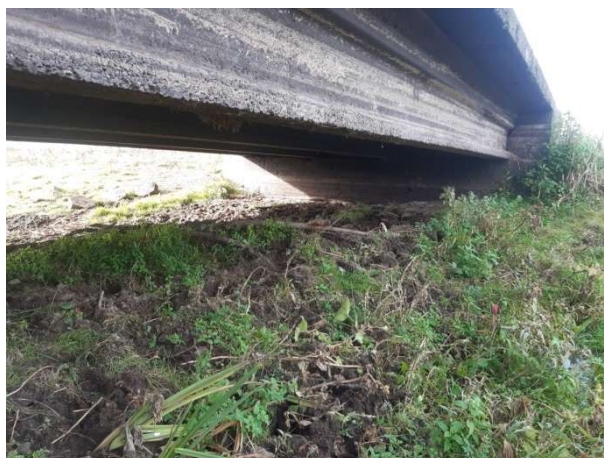
Prefabrykowane belki dźwigarów głównych są w stanie ogólnie zadowalającym. Widoczne są niewielkie ślady korozji powierzchniowej.

Fot. 93 Dźwigary główne

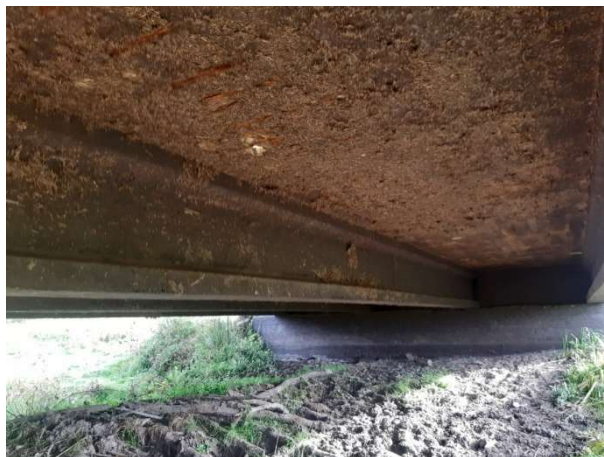
Największe uszkodzenia w postaci ubytków betonu, braku otuliny zauważalne są na skraju płyty gdzie stanowi ona kapę chodnikową. Po spodniej stronie widoczna jest erozja betonu oraz skorodowane pręty zbrojenia. Z uwagi na brak wiedzy odnośnie zbrojenia płyty żelbetowej założono, że całość obciążenia użytkowego mostu przenoszona jest równomiernie przez zespół czterech belek.

Fot. 94 Spodnia strona płyty z widoczną korozją

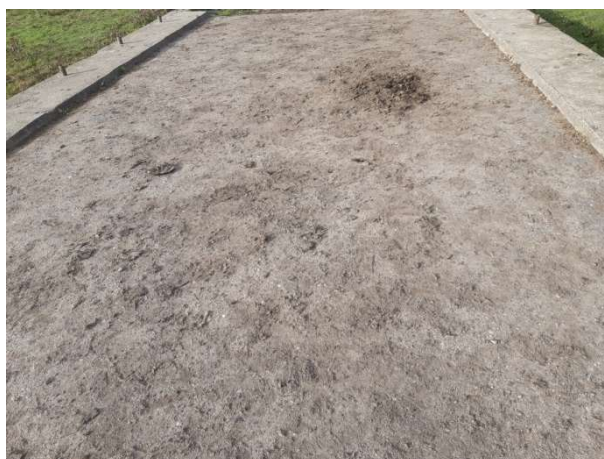
Nawierzchnia jezdni mimo dużego wyeksploatowania, powstałych pęknięć i wypłukania części materiału z betonu asfaltowego nadają się do ruchu. Nie stanowi ona zagrożenia dla bezpieczeństwa. Charakteryzuje się jednolitością na całej długości i szerokości obiektu. Cała nawierzchnia pokryta jest błotem. Kapy chodnikowe posiadają nawierzchnię betonową bez zabezpieczenia. Stan nawierzchni określono jako niedostateczny.

Fot. 95 Widok nawierzchni jezdni i kapy chodnikowej

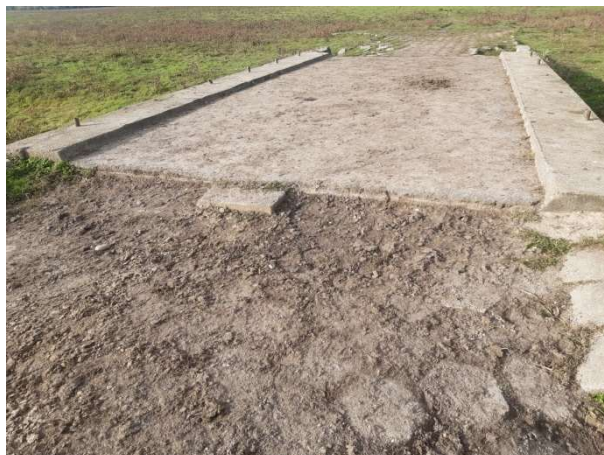
Ogólny stan obiektu jest zadawalający. Należy przeprowadzić konserwację oraz naprawę nawierzchni z poprawą hydroizolacji. Uwagę zwrócić trzeba na bezpośrednie połączenie z drogą. Wjazdy na most znajdują się poniżej rzędnej nawierzchni, co prowadzić może do jej degradacji.

Fot. 96 Połączenie drogi z mostem

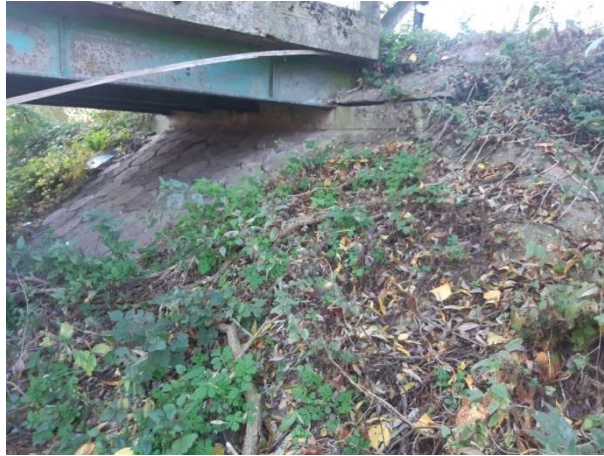
Przyczółki jak i filary wykonane są z betonu bez widocznych śladów uszkodzenia. Skarpy drogowe zbudowane z kostki betonowej (trelinki) z widoczną miejscami erozją. Skarpy porośnięte są roślinnością. Stan podpór określono jako zadawalający.

Fot. 98 Przyczółek wraz z nasypem drogi

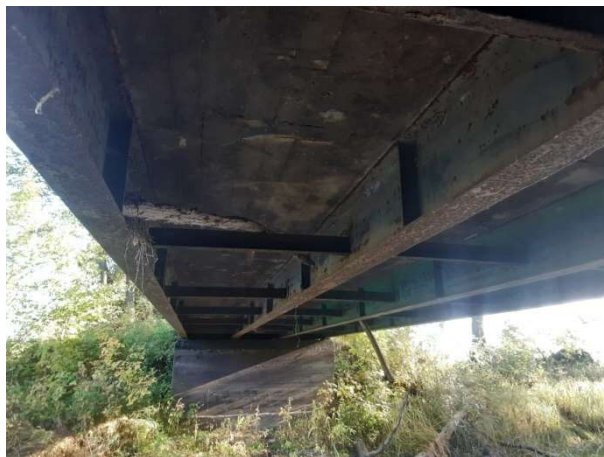
Stalowa konstrukcja dźwigarów głównych jest w stanie ogólnie zadowalającym. Widoczne są ślady korozji powierzchniowej i odpryski farby.

Fot. 100 Stalowe dźwigary główne i spodnia strona pomostu

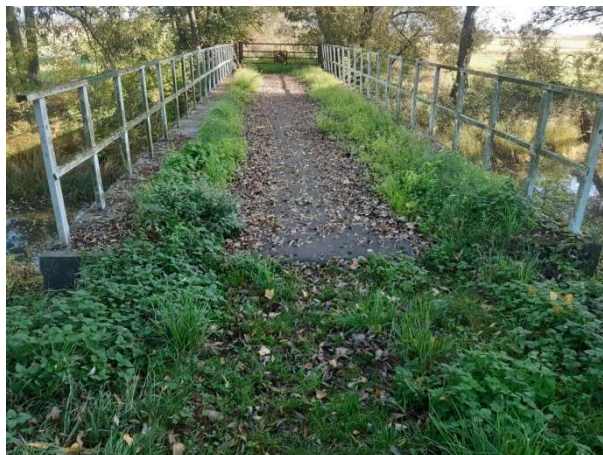
Jedynym zabezpieczeniem są balustrady stalowe. Stan balustrad można określić jako zadowalający, widoczna jest korozja.

Fot. 102 Balustrady stalowe

Most z powodu uszkodzenia podpór pośrednich nie nadaje się do ruchu kołowego, gdyż grozi zawaleniem. Należy odbudować podpory pośrednie oraz przeprowadzić konserwację elementów betonowych i stalowych.

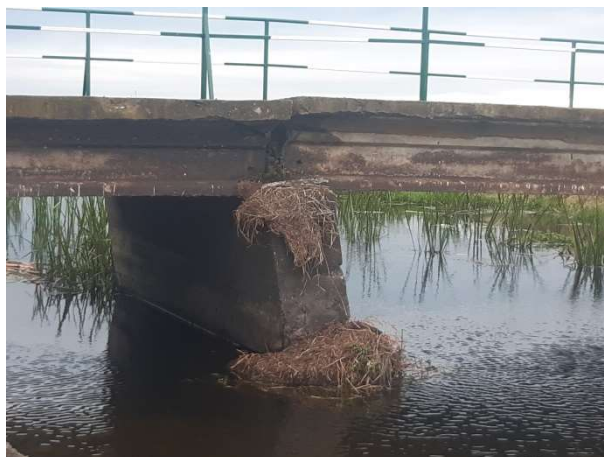
Stan techniczny przyczółków również jest średni, widoczne jest pochylenie w kierunku lustra wody. Pojawiają się ubytki betonu i odkryte zbrojenie. Brak jest na belce oczepowej podpory skrajnej zabezpieczenia przed zsunieniem. Skrzydła przyczółków są odspojone od czołowego muru oporowego i nie spełniają swojej funkcji.

Fot. 104 Pochylona podpora pośrednia

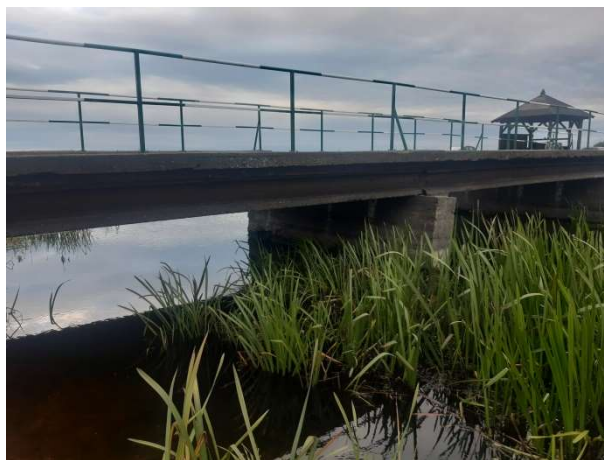
Prefabrykowane belki dźwigarów głównych są w stanie ogólnie zadowalającym. Widoczne są niewielkie ślady korozji powierzchniowej.

Fot. 107 Stan dźwigarów głównych

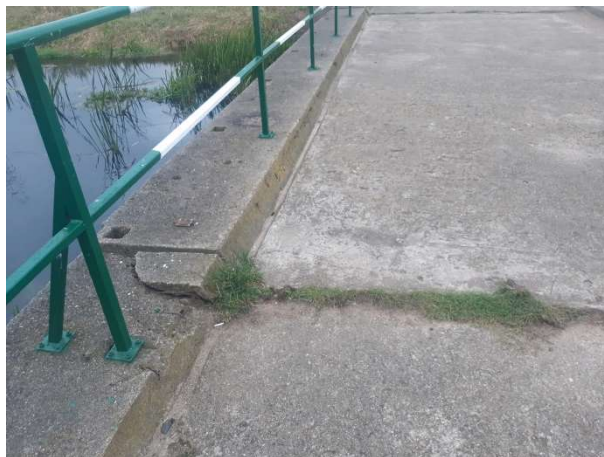
Największe uszkodzenia w postaci ubytków betonu, braku otuliny zauważalne są na skraju płyty gdzie stanowi ona kępę chodnikową. Praktycznie na całej powierzchni płyty ustroju widać korozję powierzchniową, szkodliwa dla konstrukcji wegetacja mchu i roślin niszcząca warstwy przypowierzchniowe. Z powodu pochylenia podpór pośrednich nastąpiło przesunięcie przęseł względem siebie. Ogólnie stan płyty pomostu określono jako średni. Po spodniej stronie widoczna jest erozja betonu oraz skorodowane pręty zbrojenia. Z uwagi na brak wiedzy odnośnie zbrojenia płyty żelbetowej założono, że całość obciążenia użytkowego mostu przenoszona jest równomiernie przez zespół czterech belek.

Fot. 108 Uszkodzenie płyty pomostu i kapy chodnikowej

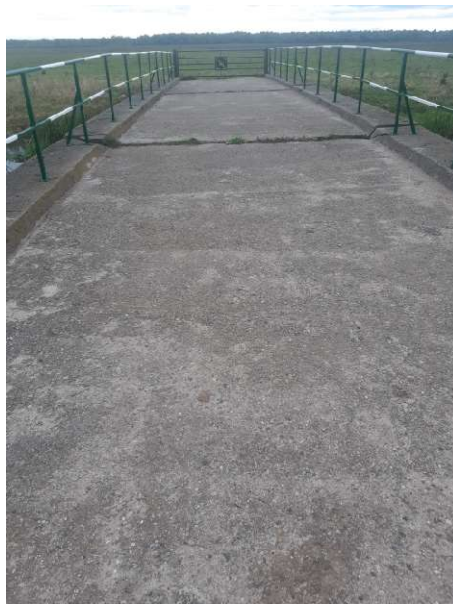
Na nawierzchni widać wyłukania części materiału z betonu asfaltowego oraz różnice wysokości poszczególnych przęseł między sobą. Charakteryzuje się jednolitością na całej długości i szerokości obiektu. Kapy chodnikowe posiadają nawierzchnię betonową z widocznymi pęknięciami i ubytkami betonu.

Fot. 109 Widok nawierzchni jezdni i kapy chodnikowej

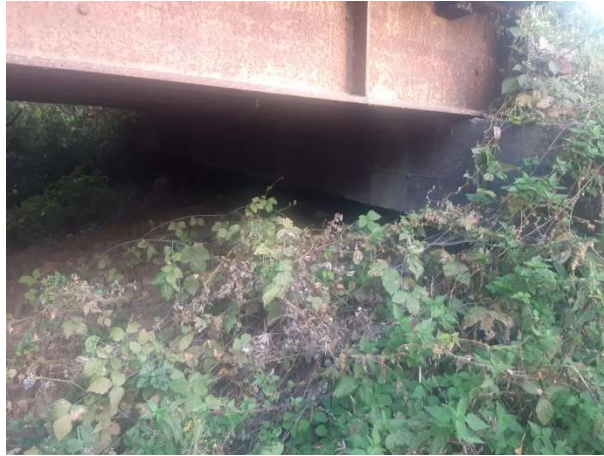
Przyczółki jak i filary wykonane są z betonu bez widocznych śladów uszkodzenia. Skarpy drogowe zbudowane z kostki betonowej (trylinki) z widoczną miejscami erozją. Skarpy porośnięte są roślinnością. Stan podpór określono jako zadowalający.

Fot. 111 Przyczółek wraz z nasypem drogi

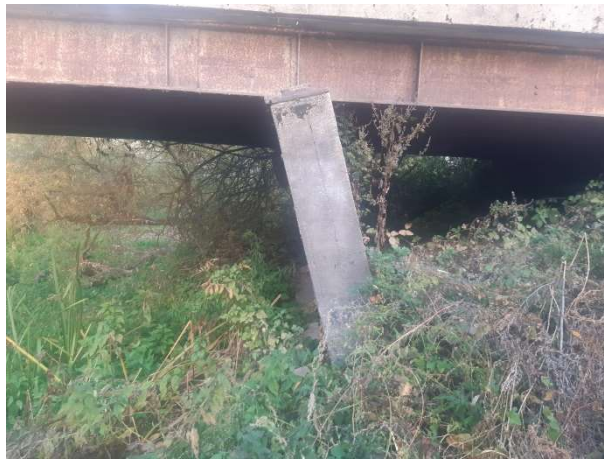
Fot. 112 Uszkodzona filar

Most z powodu uszkodzenia podpór pośrednich nie nadaje się do ruchu kołowego, gdyż grozi zawaleniem. Należy odbudować podpory pośrednie oraz przeprowadzić konserwację elementów betonowych i stalowych.

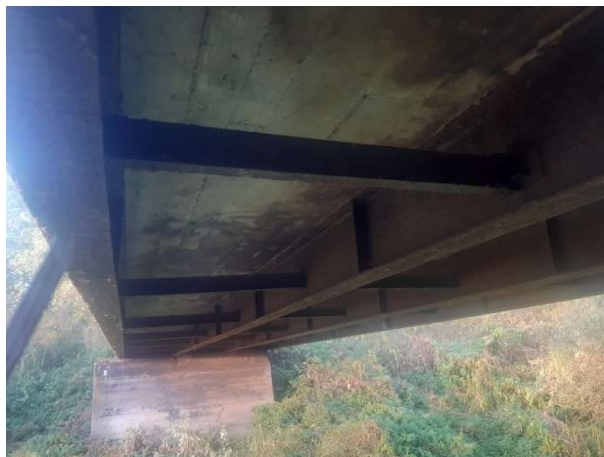
Stalowa konstrukcja dźwigarów głównych jest w stanie ogólnie zadowalającym. Widoczne są ślady korozji powierzchniowej i odpryski farby.

Fot. 113 Stalowe dźwigary główne i spodnia strona pomostu

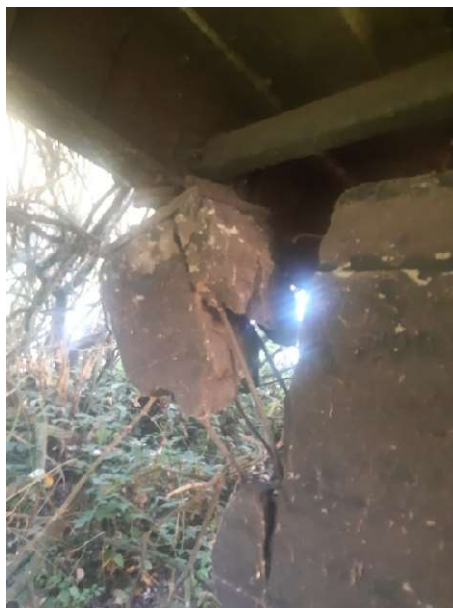
Fot. 115 Uszkodzenie filaru mostu wraz z przesunięciem płyty pomostu

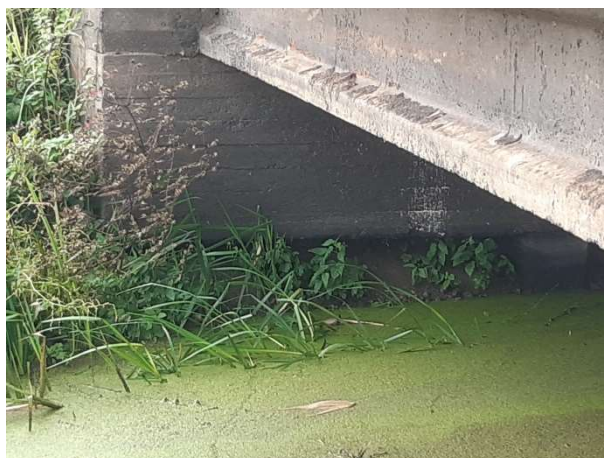
Stan techniczny przyczółków określono na zadawalający, z miejscowymi ubytkami betonu. Mur oporowy usytuowany jest na palach. Brak jest na belce oczepowej podpory skrajnej zabezpieczenia przed zsunieniem.

Fot. 117 Widok uszkodzeń belki oczepowej podpory skrajnej

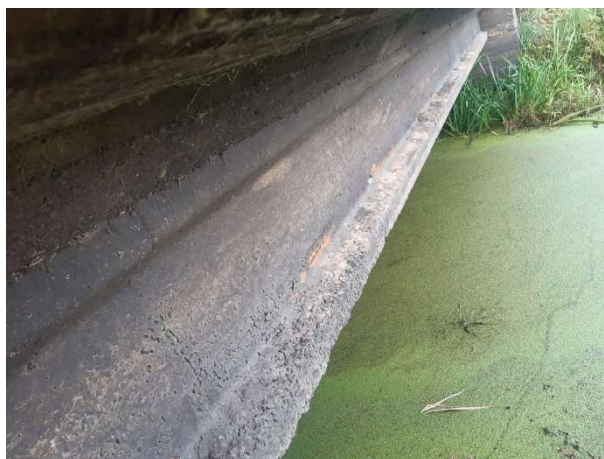
Prefabrykowane belki dźwigarów głównych są w stanie ogólnie zadawalającym. Widoczne są niewielkie ślady korozji powierzchniowej, ubytki betonu i sporadycznie odkryte zbrojenie

Fot. 119 Stan dźwigarów głównych

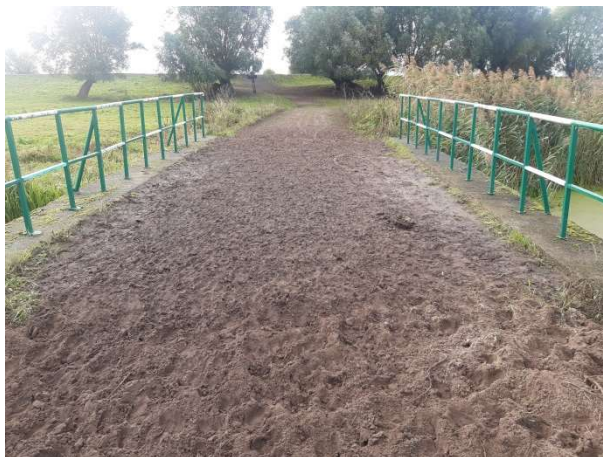
Nawierzchnia jezdni mimo dużego wyeksploatowania, powstałych pęknięć i wyłukania części materiału z betonu asfaltowego nadają się do ruchu. Nie stanowi ona zagrożenia dla bezpieczeństwa. Charakteryzuje się jednolitością na całej długości i szerokości obiektu. Widoczne są znaczne ubytki masy, a cała nawierzchnia pokryta jest błotem. Kapy chodnikowe posiadają nawierzchnię betonową bez zabezpieczenia. Stan nawierzchni określono jako niedostateczny.

Fot. 120 Widok nawierzchni jezdni i kapy chodnikowej

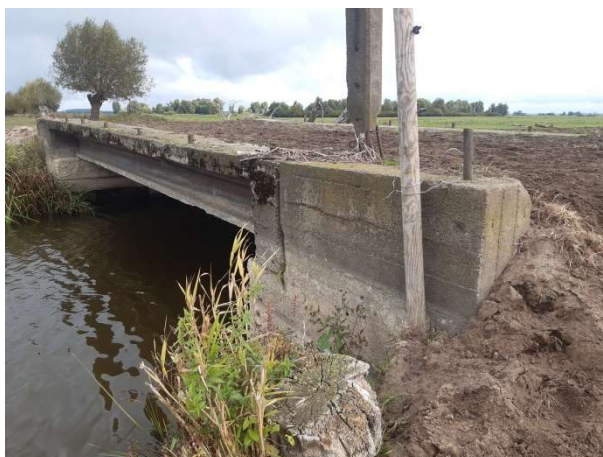
Wszystkie pale są ciągłe i nie wykazują oznak odchylenia od pionu w kierunku osi cieku. Belki oczepowe spełniają swoją funkcję mimo pojawiających się ubytków betonu. Brak jest na belce oczepowej podpory skrajnej zabezpieczenia przed zsunięciem. Skrzydła przyczółków są połączone z murami oporowymi i nie spełniają swojej funkcji. Stan podpór skrajnych określono jako zadowalający.

Fot. 122 Widok uszkodzeń belki oczepowej podpory skrajnej

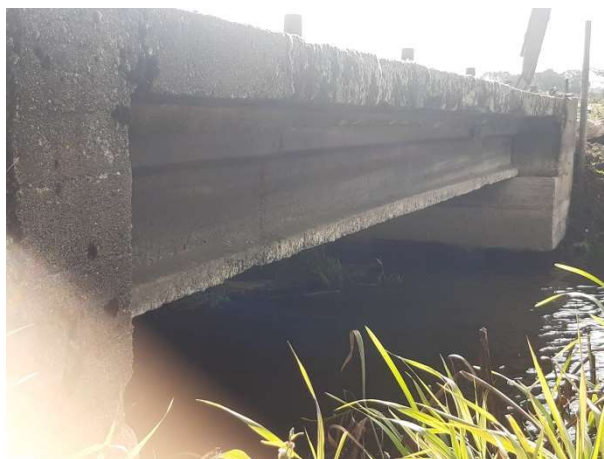
Prefabrykowane belki dźwigarów głównych są w stanie ogólnie zadowalającym. Widoczne są niewielkie ślady korozji powierzchniowej.

Fot. 123 Stan dźwigarów głównych

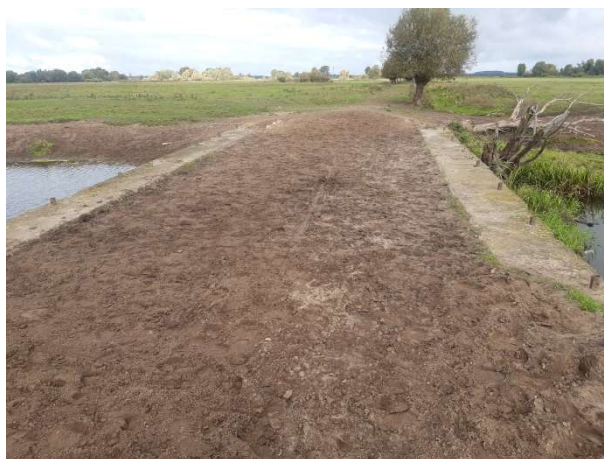
Fot. 124 Widok nawierzchni jezdni i kapy chodnikowej

Nawierzchnia jezdni mimo dużego wyeksploatowania, powstałych pęknięć i wyłukania części materiału z betonu asfaltowego nadają się do ruchu. Nie stanowi ona zagrożenia dla bezpieczeństwa. Charakteryzuje się jednolitością na całej długości i szerokości obiektu. Widoczne są znaczne ubytki masy, a cała nawierzchnia pokryta jest błotem. Kapy chodnikowe posiadają nawierzchnię betonową bez zabezpieczenia. Stan nawierzchni określono jako niedostateczny.

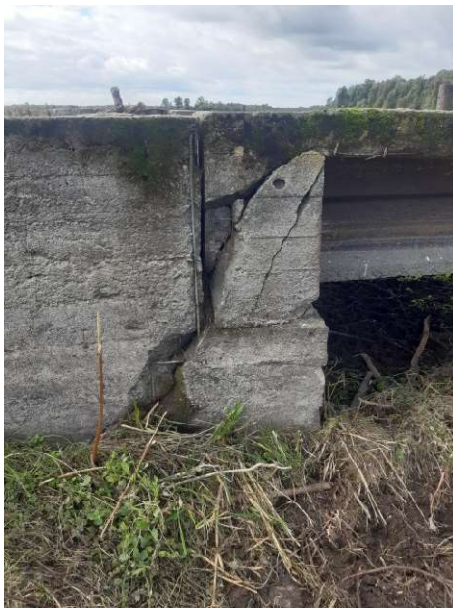
Fot. 126 Widok uszkodzeń belki ocepowej podpory skrajnej

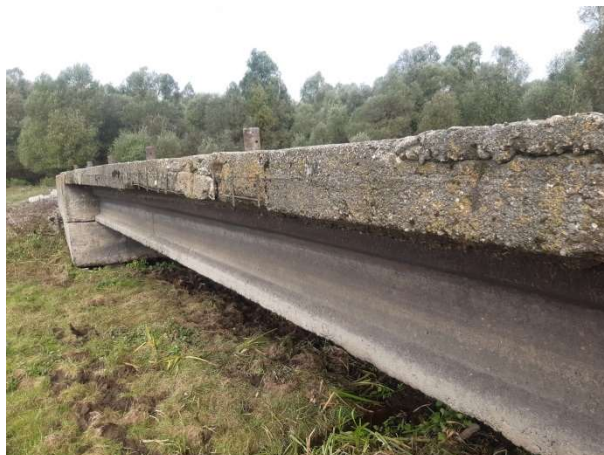
Fot. 128 Stan dźwigarów głównych

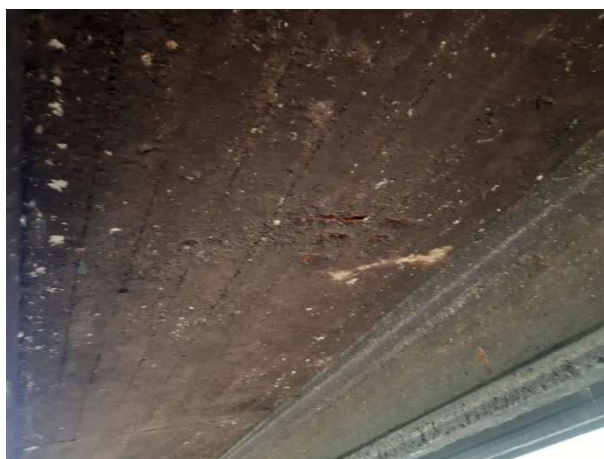
Fot. 129 Spodnia strona płyty z widoczną korozją

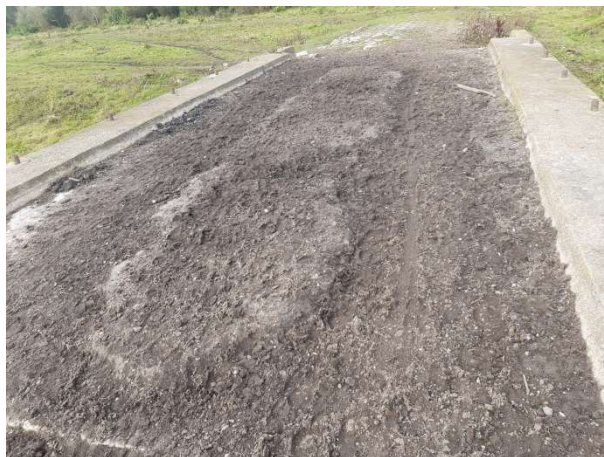
Fot. 130 Widok nawierzchni jezdni i kapy chodnikowej

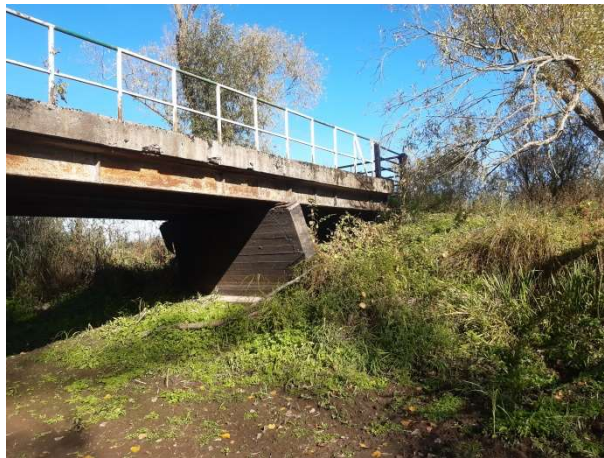
Fot. 132 Uszkodzony filar mostu

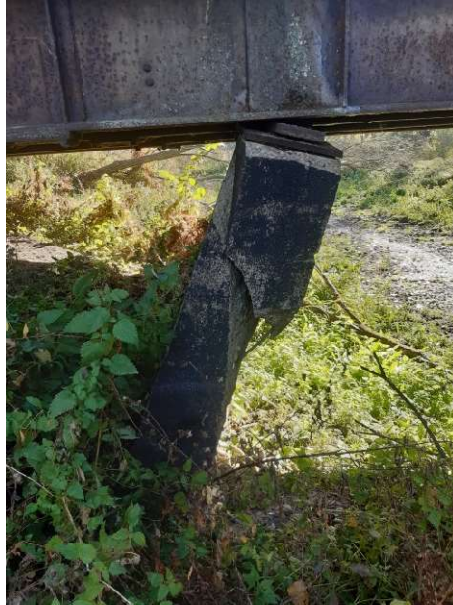
Fot. 134 Uszkodzony filar wraz z łożyskiem

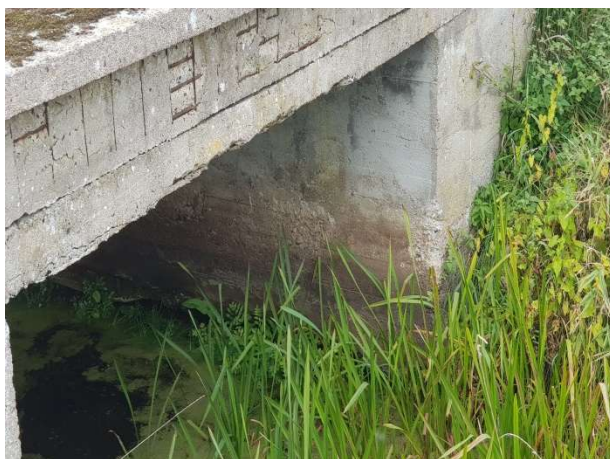
Fot. 138 Erozja betonu na ustroju nośnym

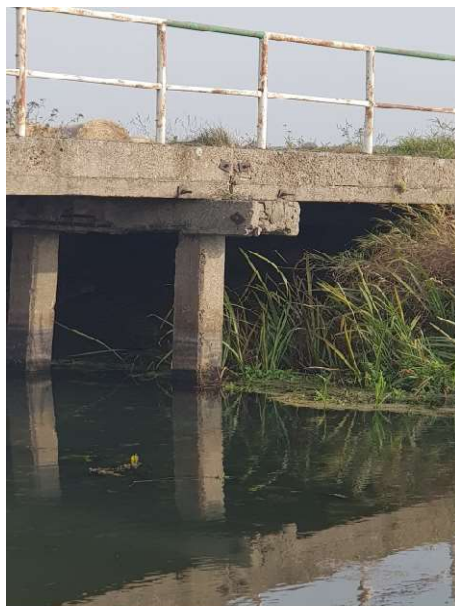
Fot. 147 Skorodowana belka oczepowa

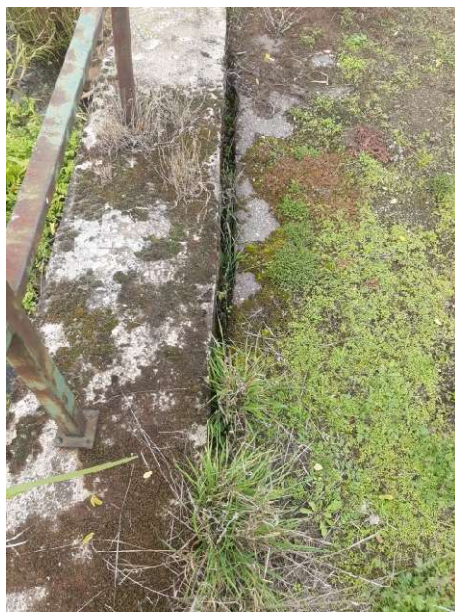
Fot. 151 Szczelina w moście na drodze numer 12

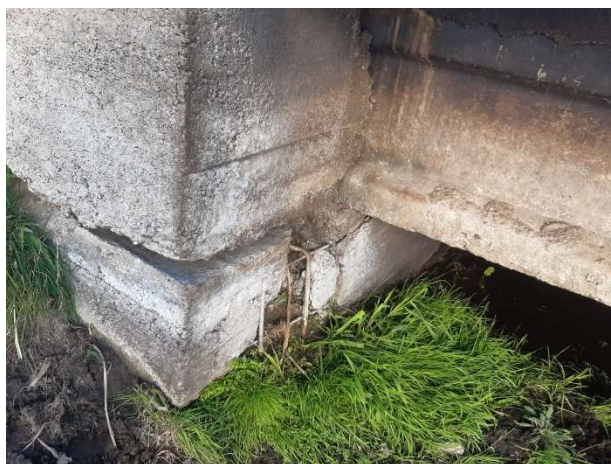
Fot. 162 Uszkodzona podpora skrajna mostu na drodze numer 19(3)

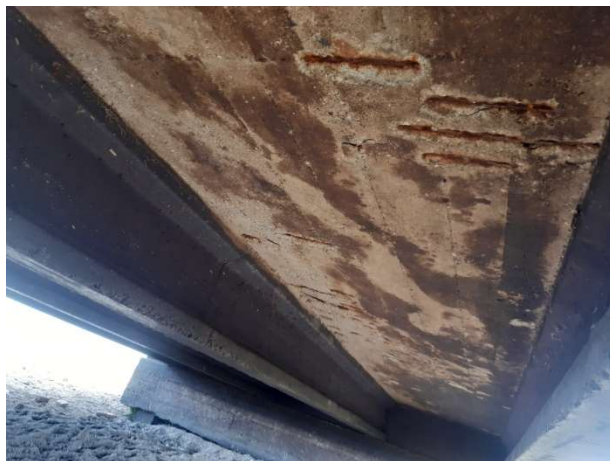
Fot. 165 Spodnia strona płyty z widoczną korozją

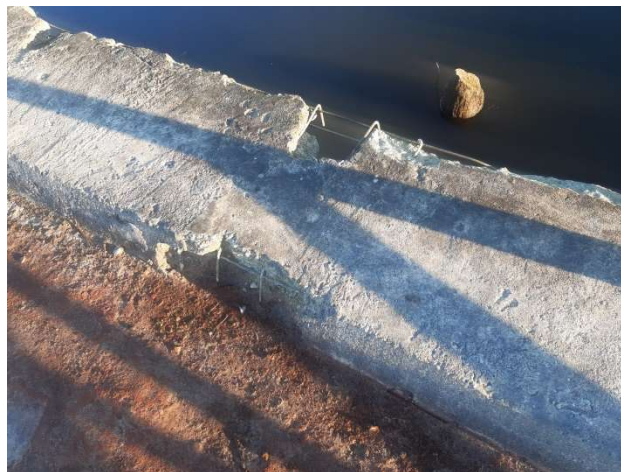
Fot. 168 Ubytki betonu i odsonięte zbrojenie w kapie chodnikowej
