Park Narodowy
„Ujście Warty”

OPERAT DROGOWO-MOSTOWY

PLAN OCHRONY DLA
PARKU NARODOWEGO „UJŚCIE WARTY”

Warszawa, Gorzów Wlkp., 2023

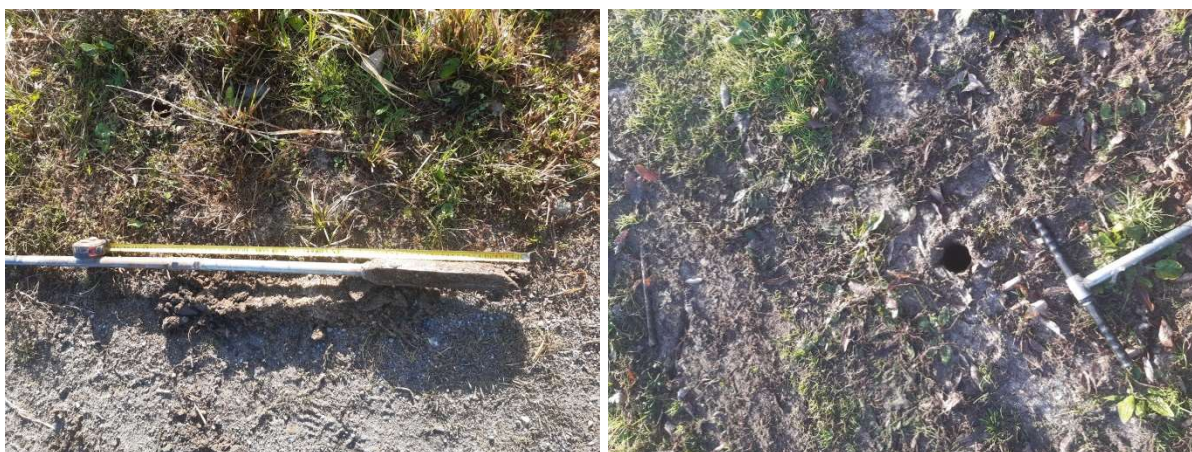
Podczas prac terenowych przeprowadzono odwierty w drogach na głębokość 80-90 cm. W wyniku analizy pobranych próbek górna warstwa dróg zbudowana jest ze żwiru około 25-30 cm, poniżej jest grunt rodzimy. W odwiertach pojawiała się również woda. W zależności od intensywności użytkowania drogi jak również okresowego zalewania, górna warstwa żwiru zawierała substancje organiczne. Z czasem drogi nie użytkowane i z odłożoną warstwą organiczną zarastają w pierwszej kolejności trawami, następnie trzciną oraz wierzbą.

Fot. 1 Przykładowy odwiert.

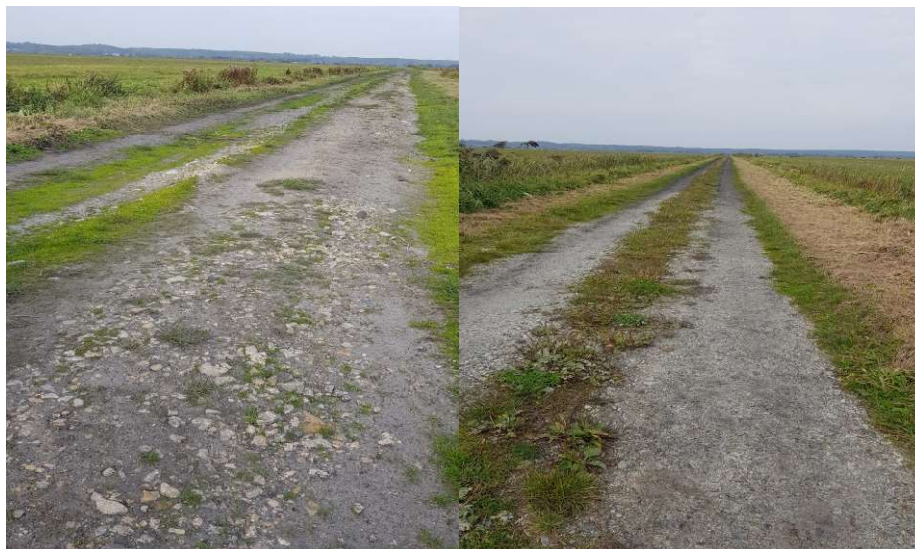
Fot. 2 Mościckowa Droga

Droga długości 3484 metrów, zaczyna się od drogi wewnętrznej innej własności i biegnie w kierunku południowym do rzeki Warta. Droga wchodzi w sieć dojazdów pożarowych. Droga zbudowana jest z kruszywa łamanego o zadawalającym stanie. Jezdnia drogi w środkowej części zaczyna porastać roślinnością, a w skutek dużego obciążenia powstają koleiny. Ważny obiektem infrastruktury jest most w średnim stanie.

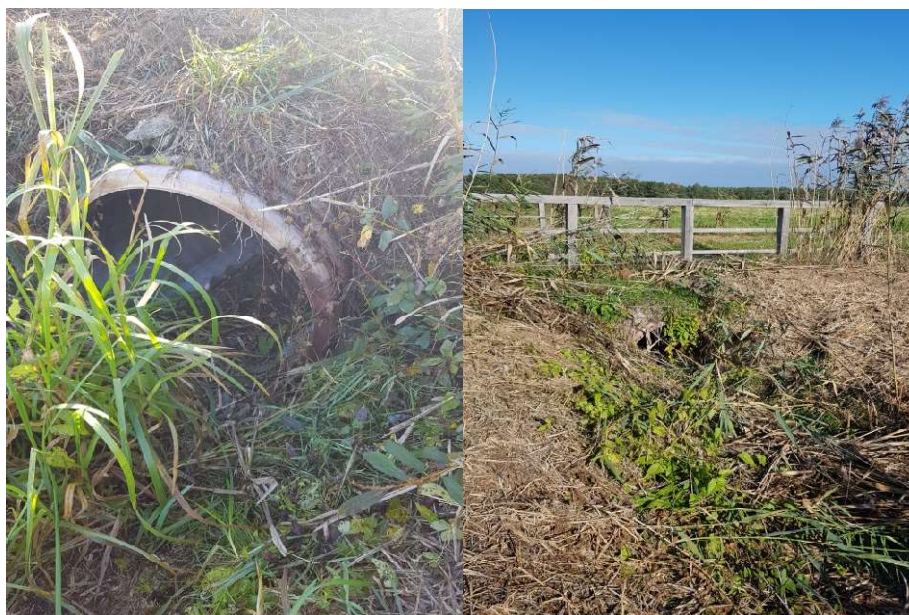
W ciągu drogi zbudowane zostały 3 przepusty i most. Przepust wykonane są z rur PCV o średnicy 0,75 metra, w 2-ch przypadkach nie są całkowicie drożne i należy je udrożnić.

Fot. 5 Przepust na drodze nr 3 (kilometraż 0+010)

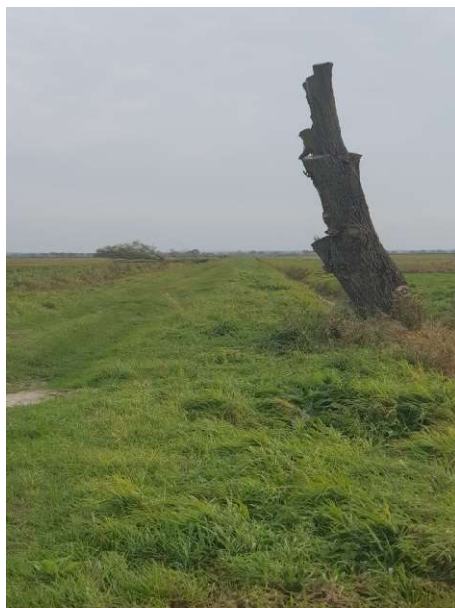
Fot. 6 Droga nr 4

Droga długości 1435 metrów, zaczyna się od drogi wewnętrznej innej własności i biegnie w kierunku południowym, przecinając się z drogą nr 3. Droga zbudowana jest ze żwiru z obustronnymi rowami. Droga, jak i rowy całkowicie porośnięte są trawami co utrudnia odwodnienie.

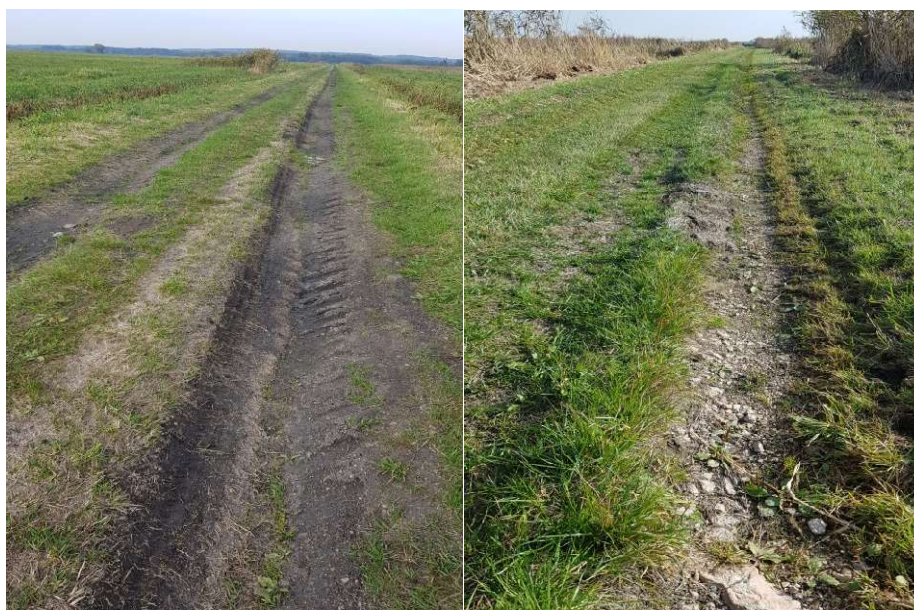
Fot. 7 Krześniczkowa Droga

Droga długości 2626 metrów, zaczyna się od drogi wewnętrznej innej własności i biegnie w kierunku południowym do drogi nr 8. Droga częściowo wchodzi w sieć dojazdów pożarowych (1107 metrów). Droga zbudowana jest ze żwiru a od skrzyżowania z drogą nr 3 ma nawierzchnię naturalną. Stan drogi oceniony został na zadowalający a miejscami średni. Przejazd drogą jest niemożliwy z powodu zarwanego mostu.

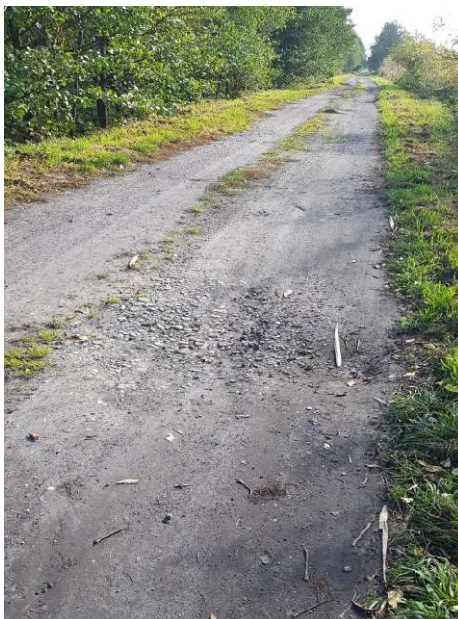
Fot. 8 Kamieńska Grobla

Droga długości 1055 metrów, zaczyna się od drogi wewnętrznej gminnej i biegnie w kierunku południowym do drogi nr 7 na wale przeciwpowodziowym. Droga wchodzi w sieć dojazdów pożarowych. Droga zbudowana jest z żużlu i kruszywa łamanego w stanie średnim i zadowalającym. Wzdłuż części drogi występują rowy obustronne. Jezdnia porośnięta są roślinnością, a rowy są zarośnięte trzcina.

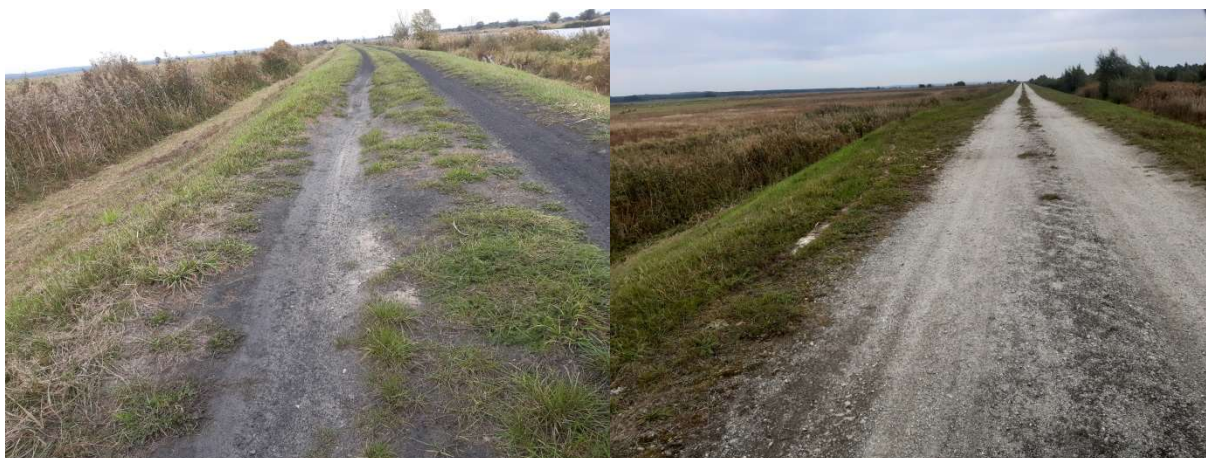
Fot. 9 Droga nr 7

Droga długości 14,835 kilometrów, zaczyna się od drogi powiatowej 1289F i biegnie w kierunku zachodnim do drogi innej własności. Całość drogi poprowadzona jest po wale przeciwpowodziowym. Droga zbudowana z żużlu oraz kruszywa łamanego w stanie zadowalającym i dobrym. Na odcinku zbudowanym z żużlu pojawiają się ubytki i koleiny. Miejscami oś jezdni zaczyna porastać trawami. Na drodze znajdują się mijanki.

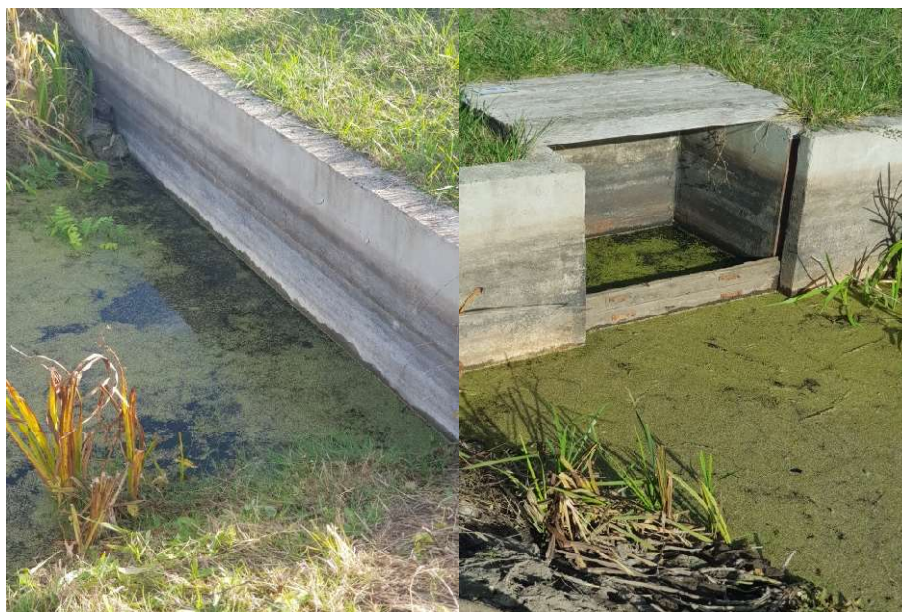
W ciągu drogi znajdują się 4 przepusty wykonane z prefabrykatów betonowych o średnicy 0,6 metra. W 2-ch przypadkach przepusty nie są całkowicie drożne i należy je udrożnić.

Fot. 11 Niedrożny przepust na drodze nr 6 (kilometraż 3+154)

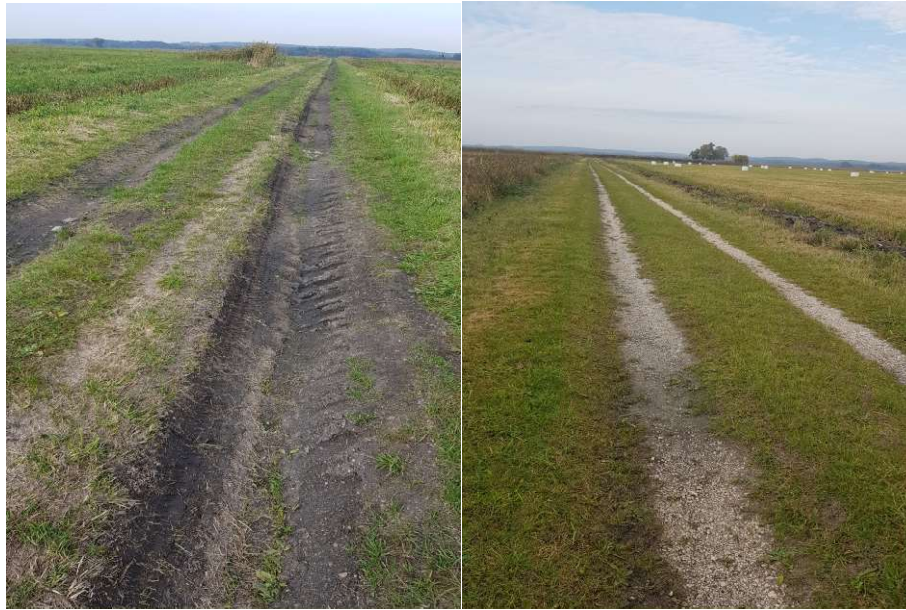
Fot. 12 Środkowa Droga

Droga długości 4913 metrów, zaczyna się od drogi nr 8 w kierunku zachodnim do granicy parku i łączy się z drogą innej własności. Droga o nawierzchni żwirowej w zadowalającym stanie technicznym, jedynie 780 metrów od granicy Parku o nawierzchni naturalnej o średnim stanie technicznym. Droga wchodzi w sieć dojazdów pożarowych. Na całej długości drogi rowy obustronne.

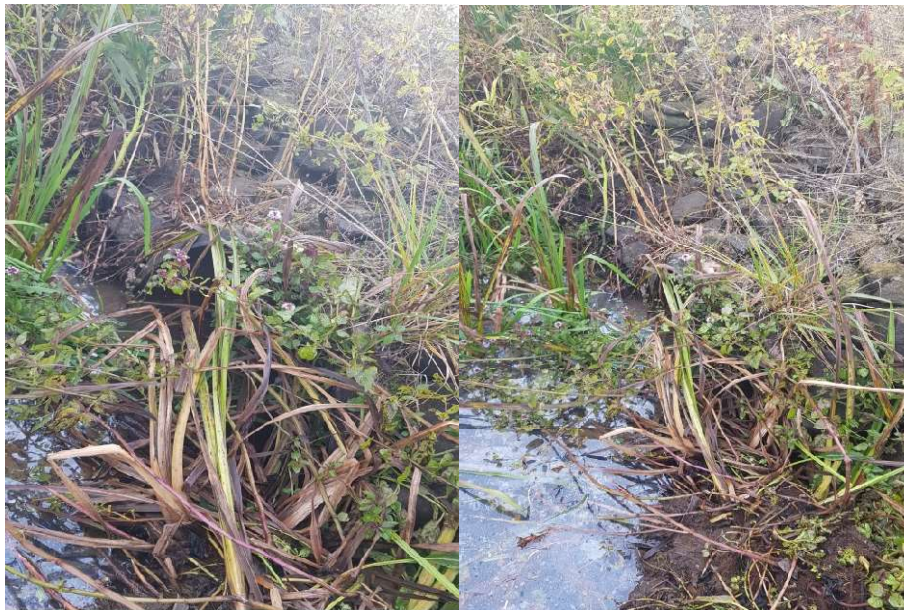
W ciągu drogi znajduje się przepust wykonany z prefabrykatów betonowych o średnicy 0,6 metra i jest niedrożny. Przepust należy udrożnić.

Fot. 13 Niedrożny przepust na drodze nr 9

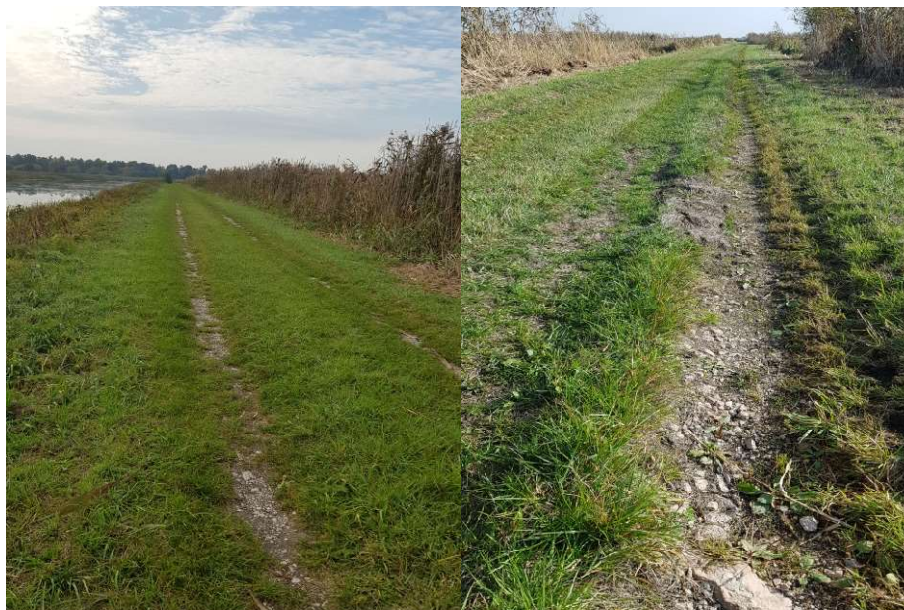
Fot. 14 Droga nr 10

Droga długości 3588 metrów, zaczyna się od drogi nr 8 w kierunku południowym a następnie zachodnim do drogi nr 12. Droga o nawierzchni żwirowej w zadowalającym i średnim stanie technicznym. Na całej długości drogi rowy obustronne, miejscami zamulone. Jezdnia zaczyna sukcesywnie zarastać trawami.

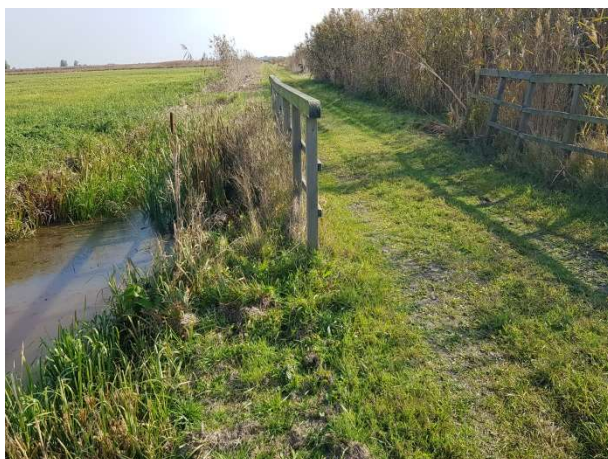
W ciągu drogi znajdują się 2 przepusty wykonane z prefabrykatów betonowych o średnicy 0,6 metra. W jednym przypadku przepust nie jest drożny i należy go udrożnić.

Fot. 15 Niedrożny przepust na drodze nr 10 (kilometraż 1+603)

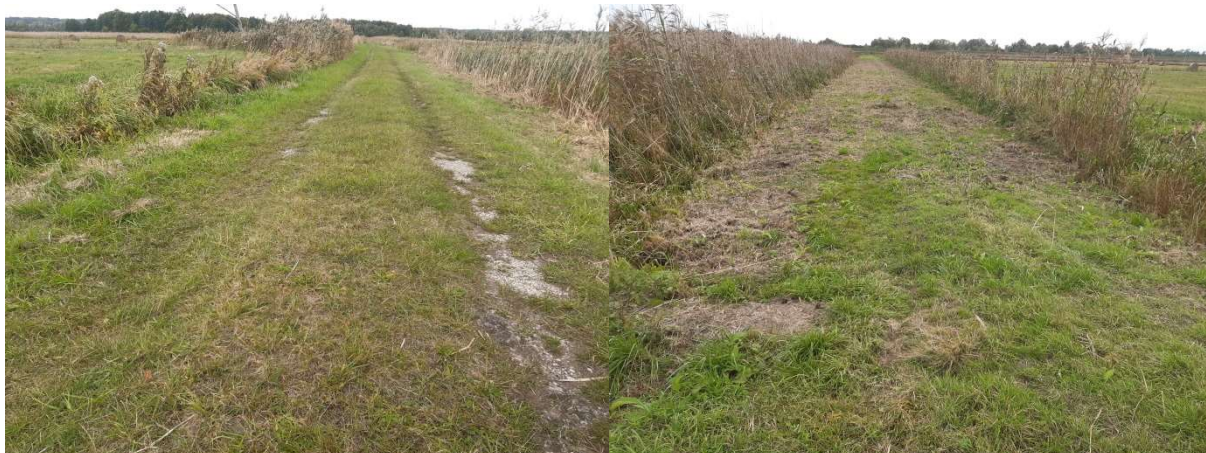
Fot. 16 Droga nr 11

Droga długości 927 metrów, zaczyna się od drogi innej własności w kierunku południowym do wału przeciwpowodziowego. Droga o nawierzchni żwirowej w zadowalającym stanie technicznym do skrzyżowania z drogą nr 10. Od skrzyżowania w stanie złym nie używana zarośnięta trzcinami. Na całej długości drogi rowy obustronne. Jezdnia zaczyna sukcesywnie zarastać trawami.

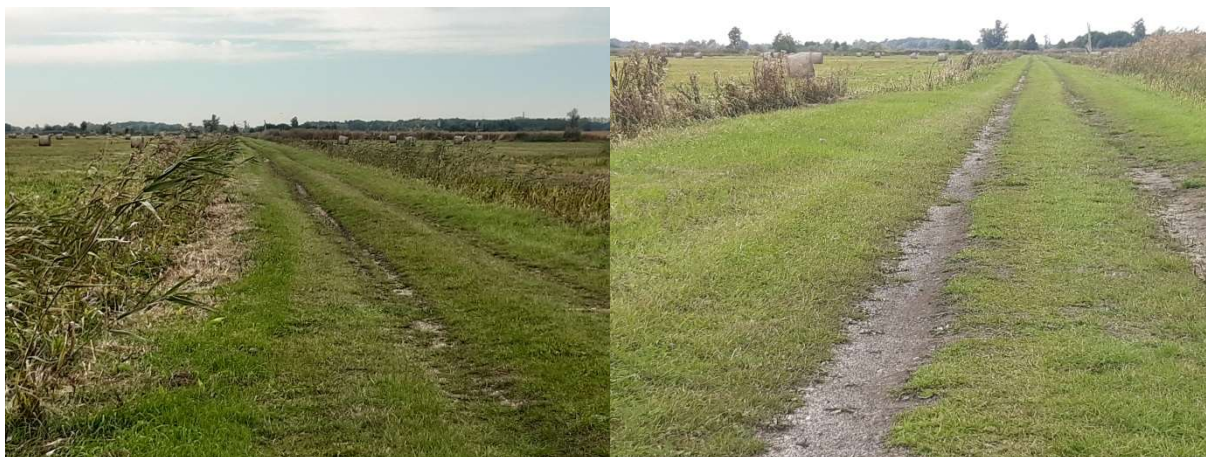
Fot. 17 Droga nr 12

Droga długości 782 metrów, zaczyna się od drogi innej własności w kierunku południowym do drogi nr 13. Droga o nawierzchni żwirowej w zadowalającym stanie technicznym z dwustronnymi rowami. Jezdnia zaczyna sukcesywnie zarastać trawami.

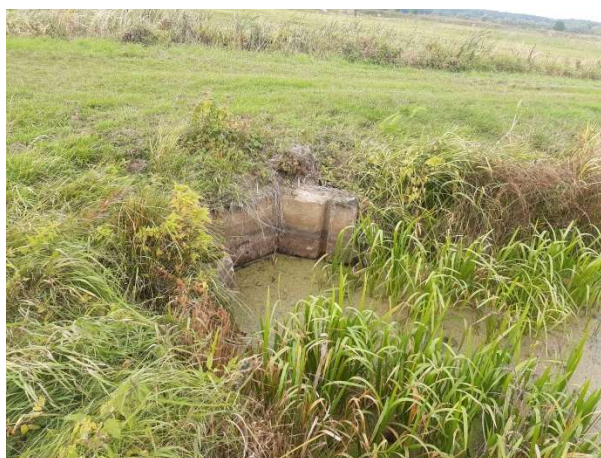
W ciągu drogi znajduje się przepust wykonany z prefabrykatów betonowych o średnicy 0,5 metra i jest niedrożny. Przepust należy udrożnić.

Fot. 18 Niedrożny przepust na drodze nr 12

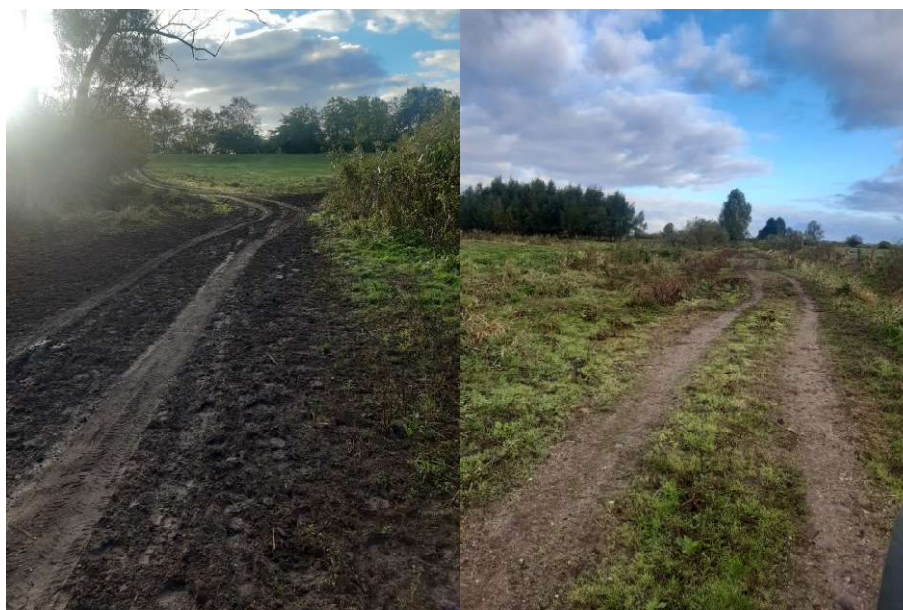
Fot. 20 Droga nr 14

Droga długości 70 metrów i jest kontynuacją drogi gminnej, która zaczyna się od wału przeciwpowodziowego i biegnie w kierunku północnym do rzeki Warta o łącznej długości 680 m. Od strony wału jest stromy zjazd o nawierzchni naturalnej o średnim stanie. Następnie od Kłopotowo Most przez około 480 metrów droga zbudowana jest ze żwiru z obustronnymi rowami. Na tym odcinku droga jak i rowy porośnięte są roślinnością, co utrudnia odwodnienie. Ostatni odcinek to droga na gruncie rodzimy. Na 580 metrze drogi powstało lokalne zagłębienie spowodowane przez bydło.

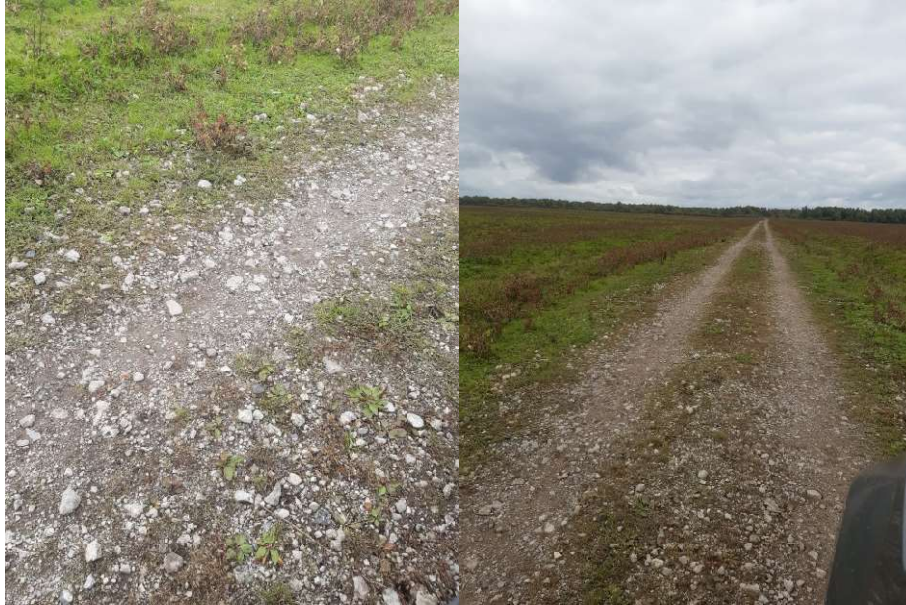
Droga długości 8432 metrów, zaczyna się od drogi innej własności na „Il Moście”. Droga o zróżnicowanej nawierzchni i stanie technicznym. Od „Il Mostu” przez 880 metrów nawierzchni z destruktu budowlanego w zadowalającym stanie technicznym. Następnie droga żwirowa w średnim stanie utwardzana kostką betonową na wjazdach na obiekty mostowe. Ostatnie 2,2 kilometra droga jest nie przejezdna z powodu zarastania przez trzciny i wierzbę. Miejscami korona drogi jest niewidoczna.

Fot. 21 Droga nr 15 fragment z nawierzchnią z destruktu budowlanego

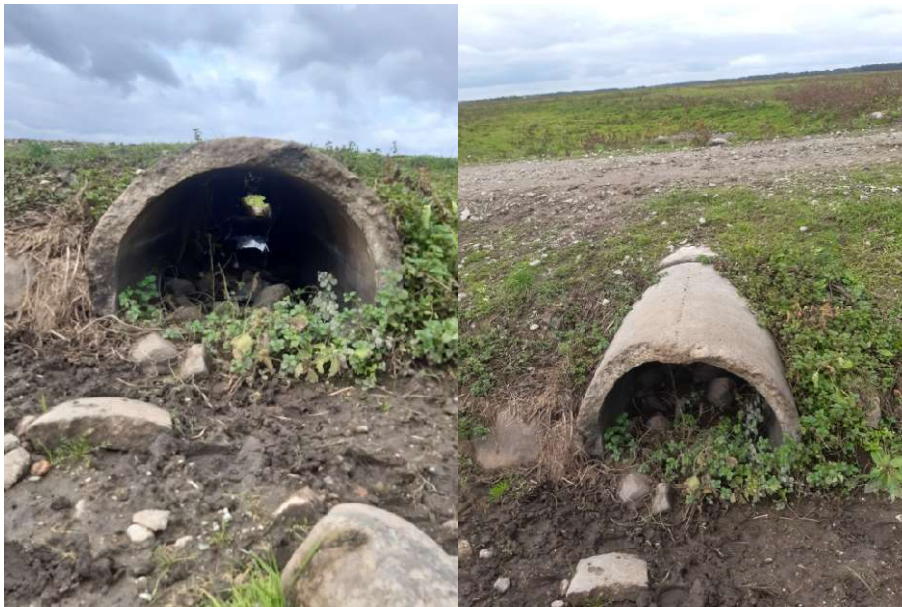
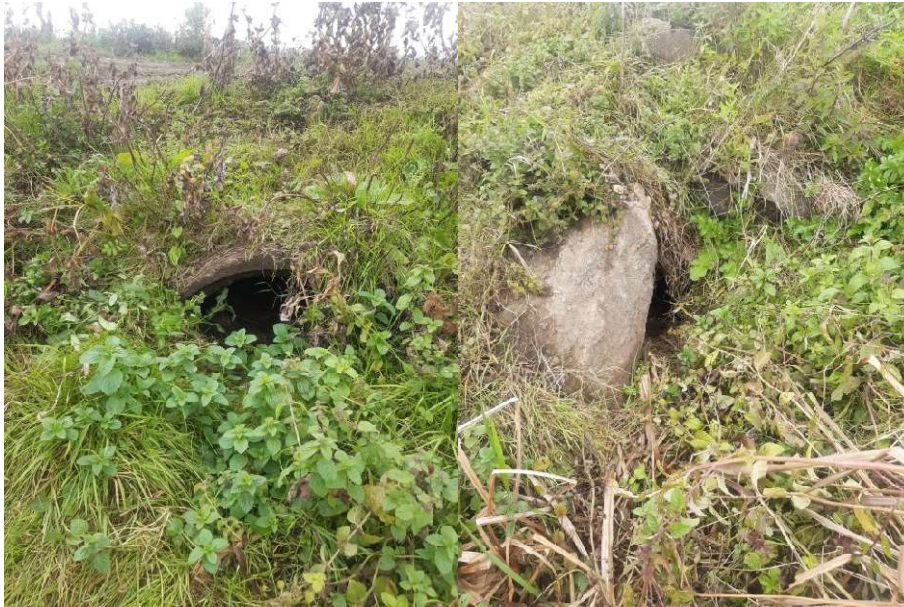
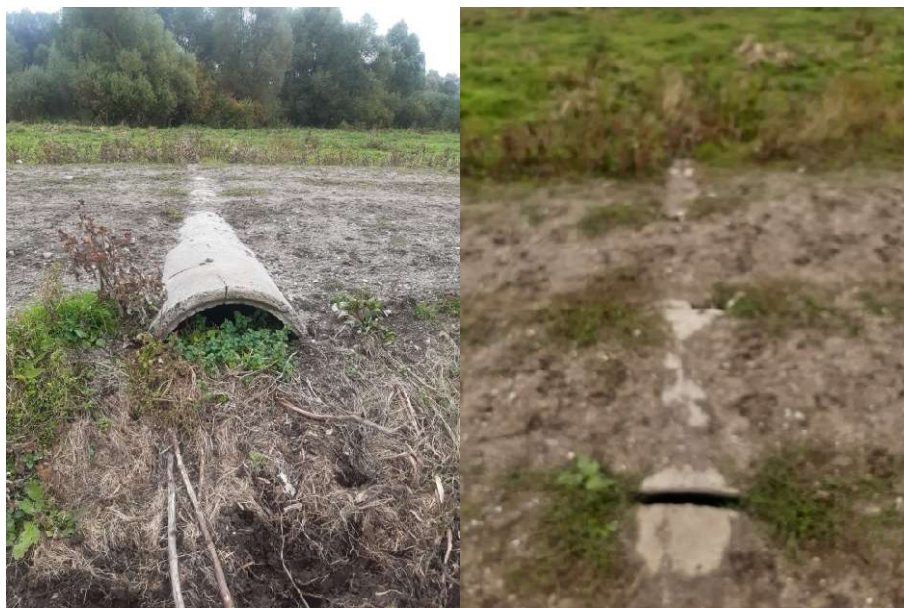
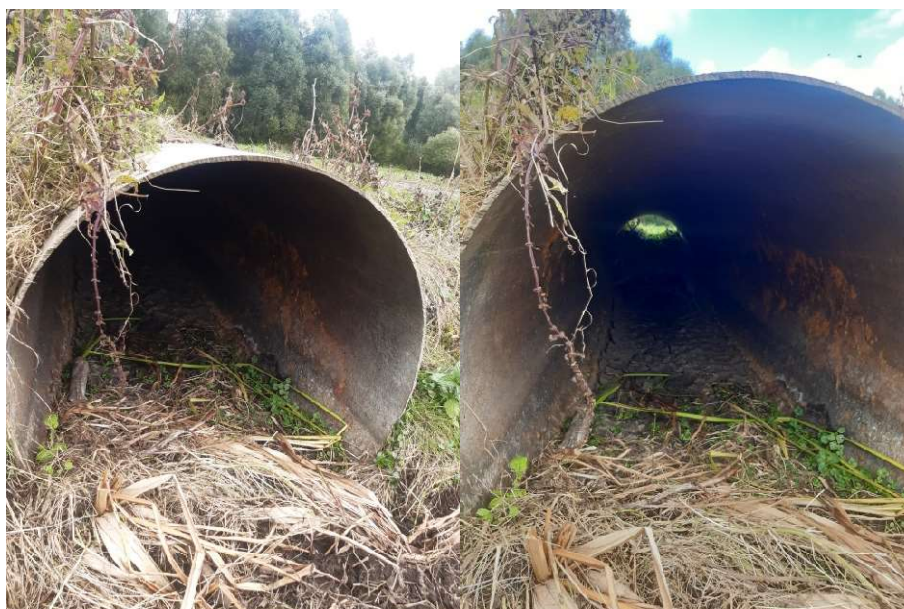
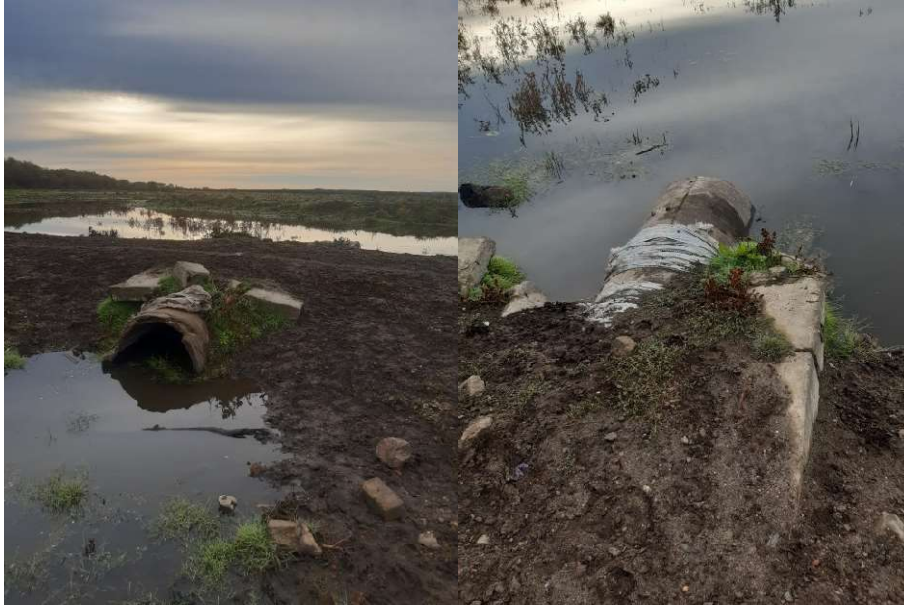
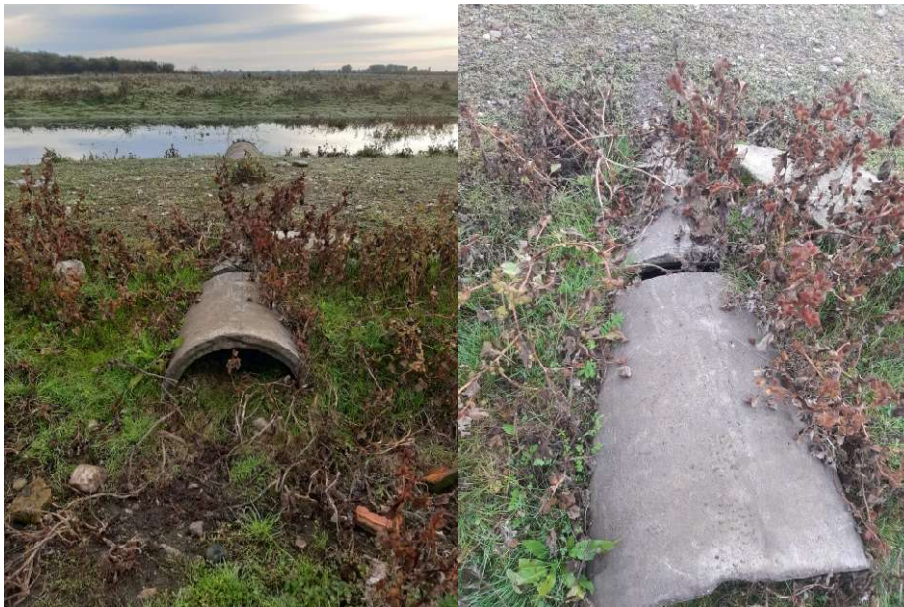
W ciągu drogi znajduje się 5 przepustów wykonany z prefabrykatów betonowych o średnicy 0,75 metra i 1 przepust metalowy o średnicy 1 metra. Wszystkie przepusty są częściowo niedrożne. W przypadku przepustów betonowych problemem są łączenia między elementami, które często są nieszczelne.

Fot. 22 Stan przepustu na drodze nr 15 (kilometraż 0+550)

Fot. 23 Stan przepustu na drodze nr 15 (kilometraż 1+126)

Fot. 25 Stan przepustu na drodze nr 15 (kilometraż 1+436)

Fot. 26 Stan przepustu na drodze nr 15 (kilometraż 1+699)

Fot. 27 Stan przepustu na drodze nr 15 (kilometraż 3+253)

Fot. 28 Stan przepustu na drodze nr 15 (kilometraż 3+324)

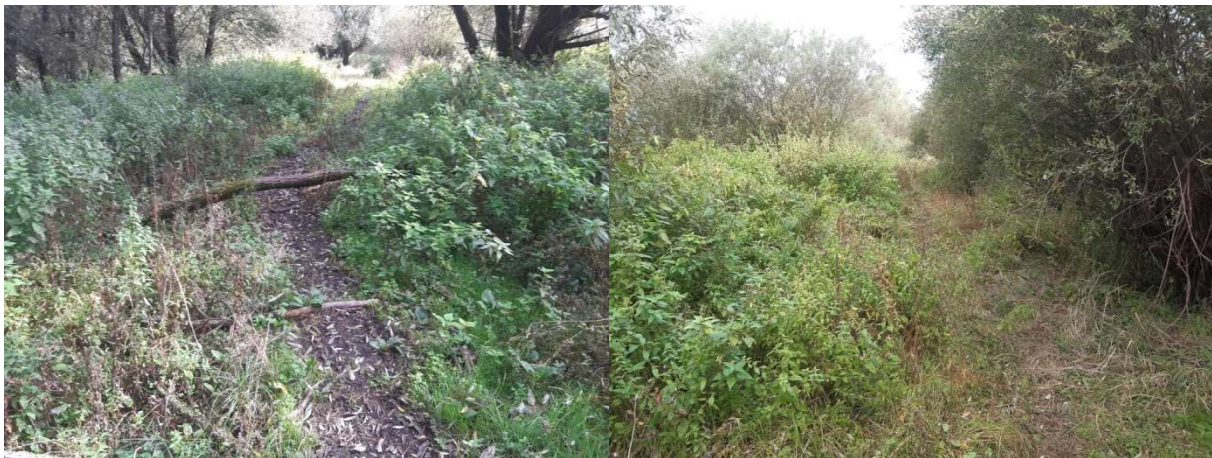
Fot. 29 Fragment nieprzejezdnej drogi nr 15

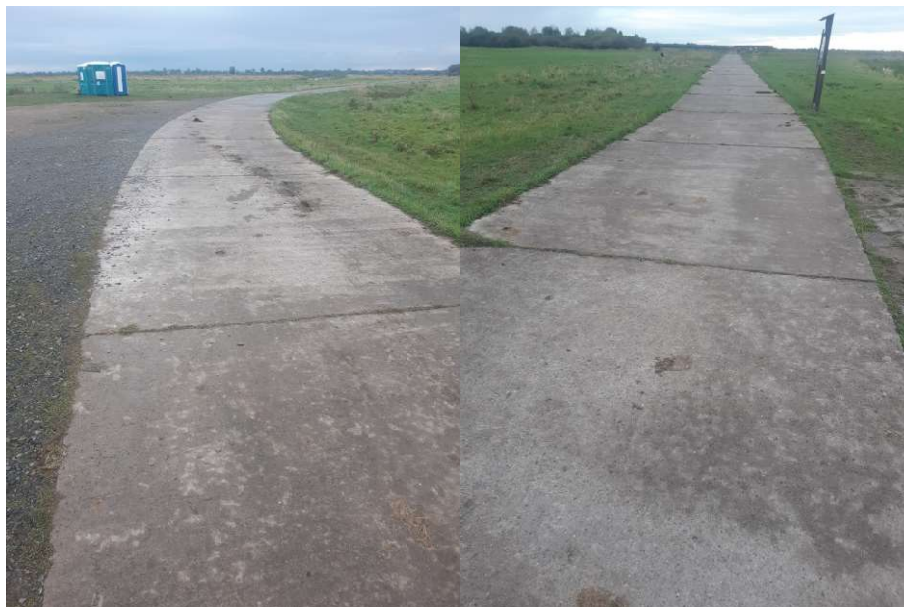
Fot. 30 Fragment "Betonki"

Droga długości 2157 metrów, zaczyna się od drogi innej własności gminnej 005171F i biegnie w kierunku zachodnim łącząc się z drogą nr 15. Droga o nawierzchni betonowej (wylewane płyty betonowe 3,5mx5m) i zadawalającym stanie technicznym. Droga nie jest całkowicie przejezdna z powodu stanu technicznego „IV Mostu”. Droga biegnie miejscami w pobliżu rzeki Postomii, która przy wyższym stanie wody podmywa płyty betonowe. Część płyt przesuwa się w stronę rzeki, a część miejscami nie ma styku z gruntem i pęka.

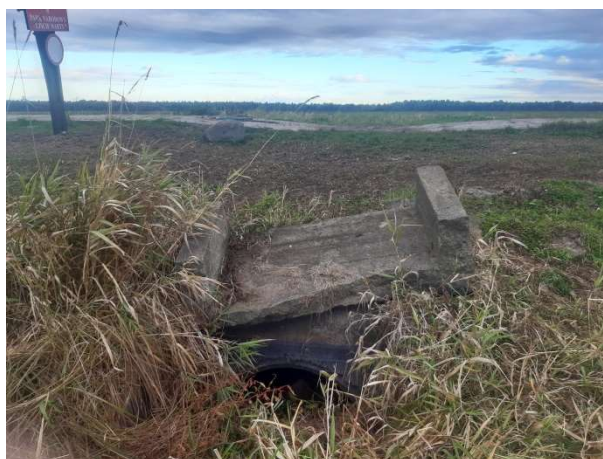
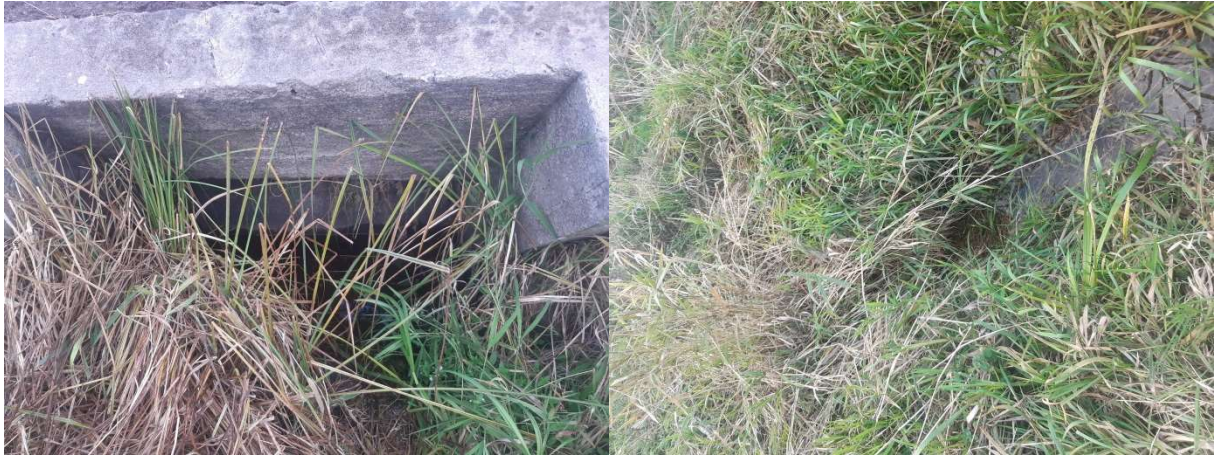
W ciągu drogi znajduje się 2 przepusty wykonane z prefabrykatów betonowych o średnicy 0,75 metra. Wszystkie przepusty są częściowo niedrożne i należy je udrożnić.

Fot. 31 Przepust na drodze nr 16 (kilometraż 0+192)

Fot. 32 Przepust na drodze nr 16 (kilometraż 1+911)

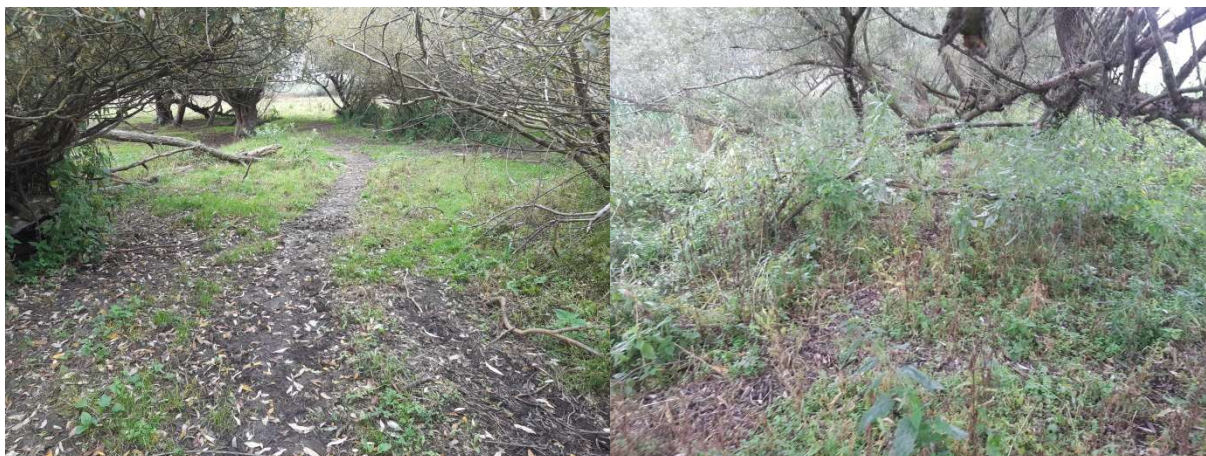
Fot. 36 Droga nr 17

Droga długości 2275 metrów, zaczyna się od drogi nr 15 i biegnie w kierunku zachodnim. Droga o nawierzchni naturalnej o złym stanie technicznym. Miejscami widoczna jest korona drogi, która została zbudowana ze żwiru. Droga nie jest przejezdna z powodu zarastania przez wierzbę i trzcinę. Droga ważna dla Parku ze względu na zaplanowane projekty.

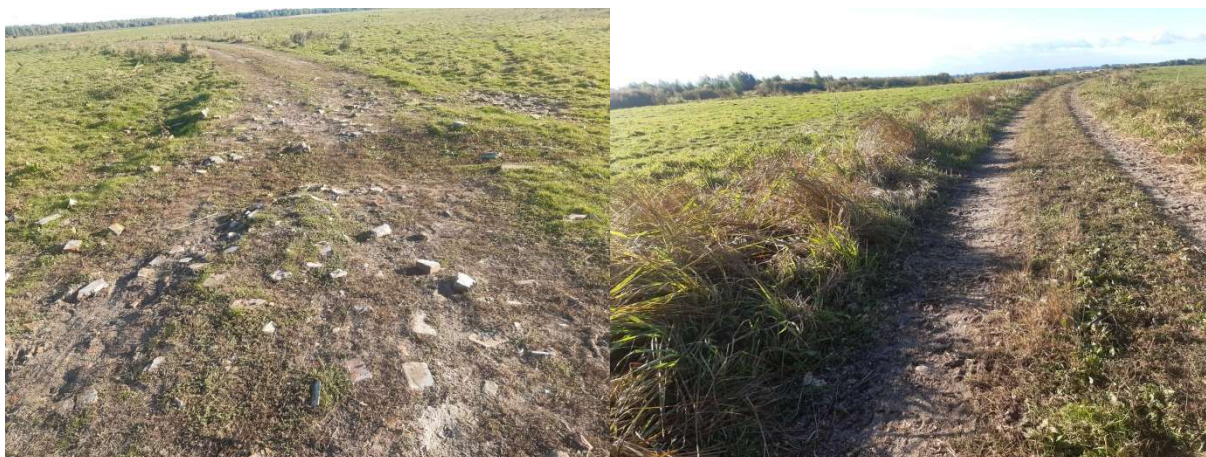
Fot. 38 Droga nr 19

Droga długości 2988 metrów, zaczyna się od drogi „Betonki” i biegnie w kierunku południowym-zachodnim do drogi nr 24. Droga o nawierzchni żwirowej w zadowalającym stanie technicznym utwardzana kostką betonową na wjazdach na obiekty mostowe. Miejscami wysypywany był gruz. Na odcinku około 200 metrów (kilometraż od 2+399 do 2+596) droga biegnie poza koroną z powodu jej zarośnięcia.

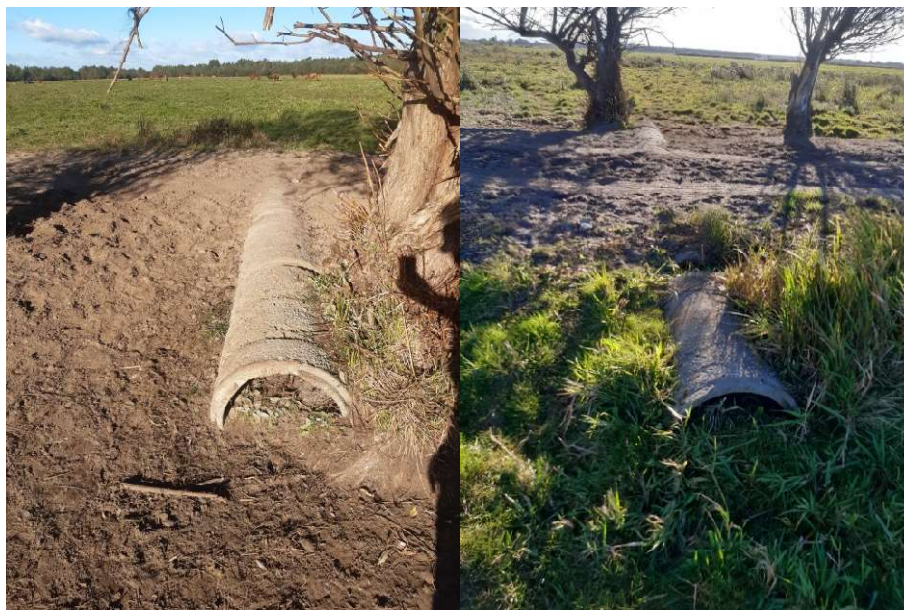
W ciągu drogi znajduje się jeden przepust wykonany z prefabrykatów betonowych o średnicy 0,75 metra i jest niedrożne. W przypadku przepustów betonowych problemem są łączenia między elementami, które często są nieszczelne.

Fot. 39 Przepust na drodze nr 19 (kilometraż 1+277)

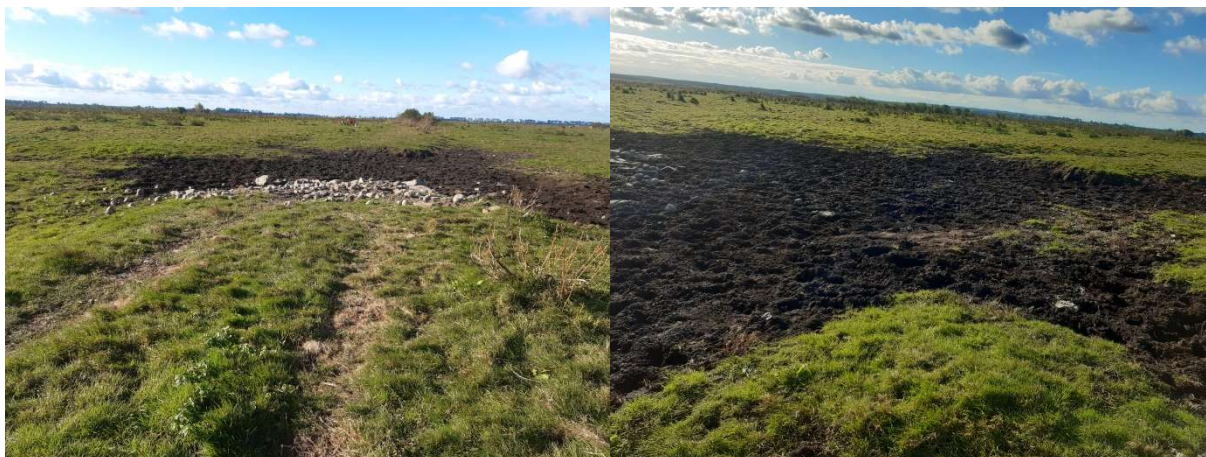
Fot. 40 Miejsce zniszczonej korony drogi - przejścia bydła

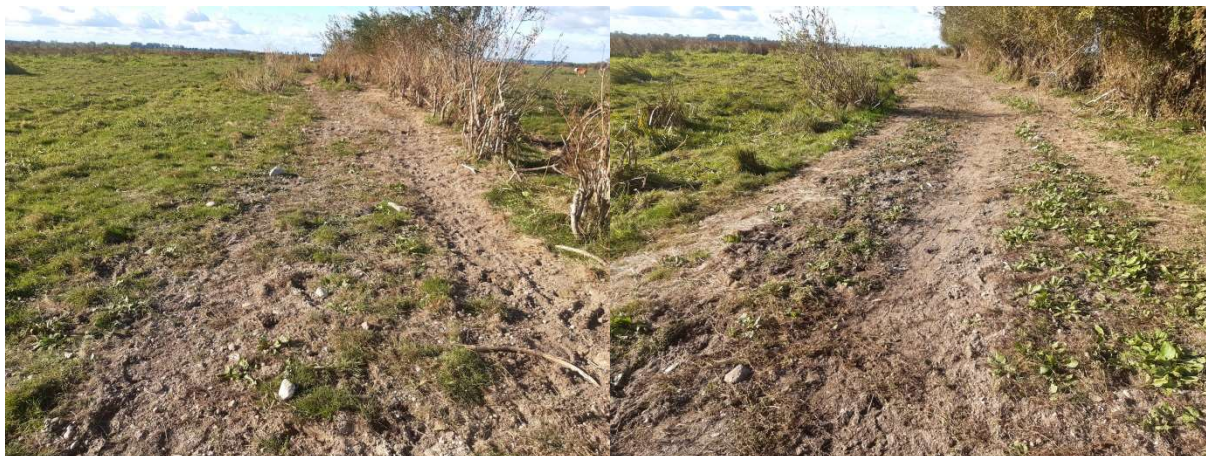
Fot. 41 Przykład zarastania drogi nr 19

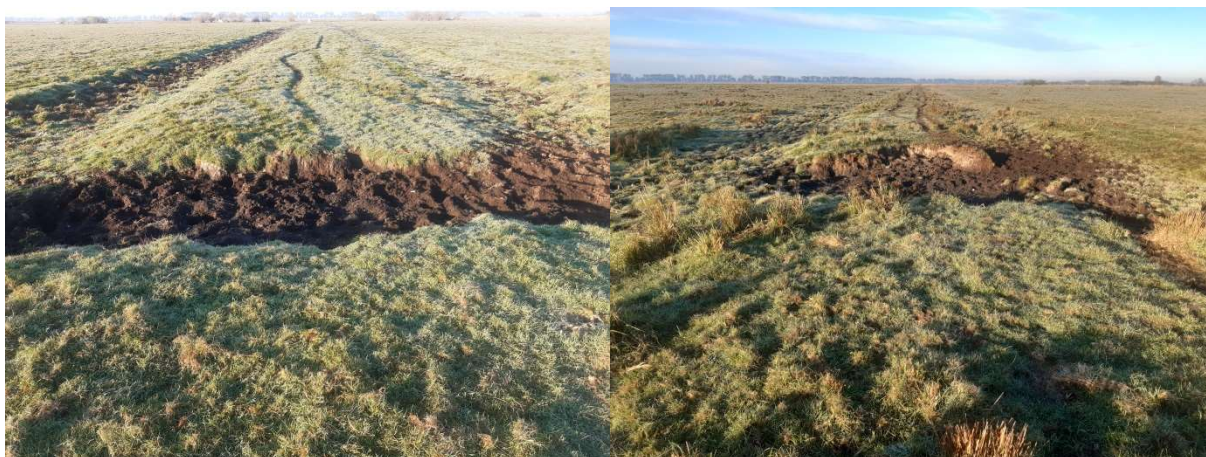
Droga długości 5858 metrów, zaczyna się od drogi krajowej nr 22 do drogi innej własności. Droga o nawierzchni żwirowej z obustronnymi rowami o zróżnicowanym stanie technicznym. Jezdnia drogi porośnięta trawami, głębokimi ubytkami oraz miejsca z przerwaną koroną drogi.

Fot. 46 Przykładowe przerwanie korony na drodze nr 23

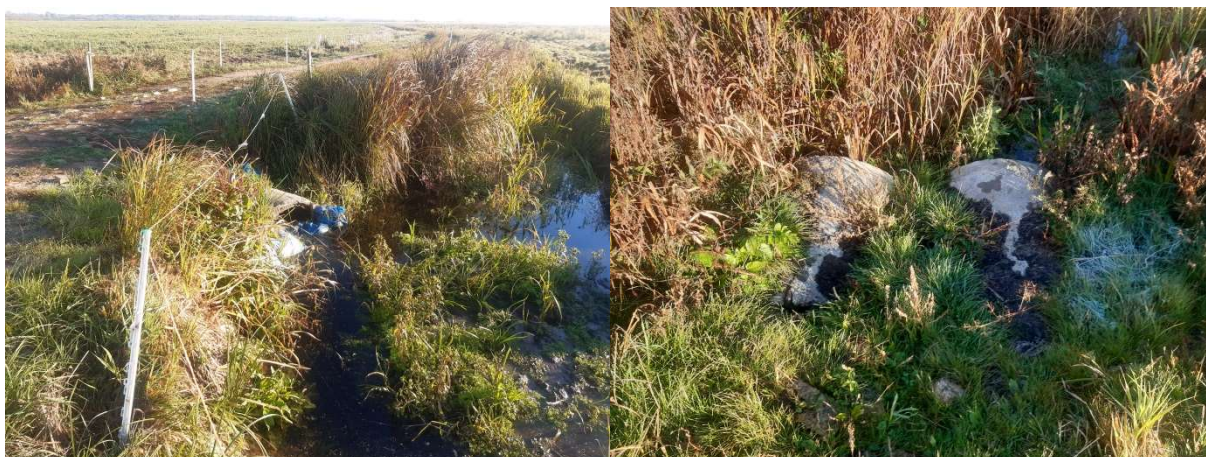
Fot. 47 Przepust częściowo drożny na drodze nr 23 (kilometraż 1+039)

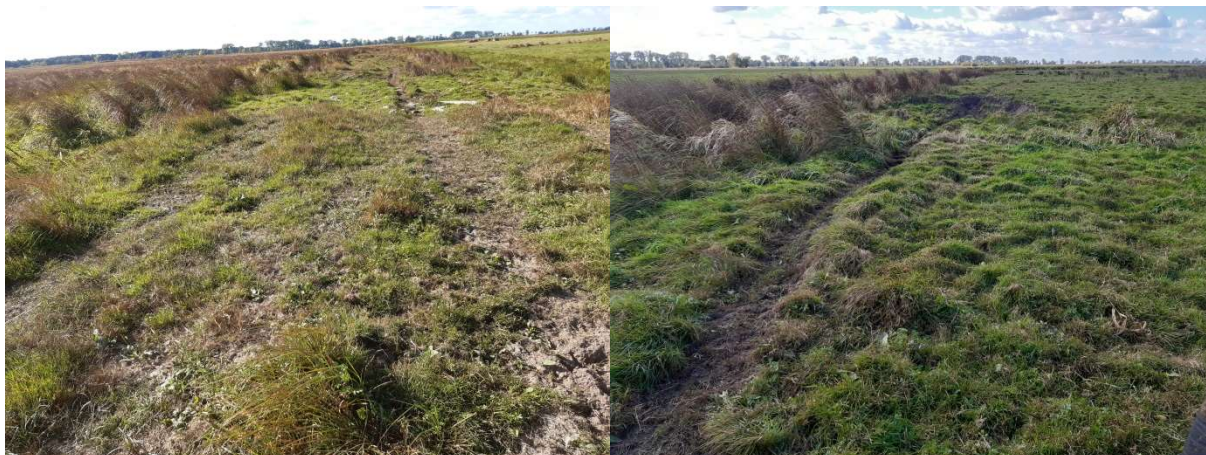
Fot. 48 Droga nr 24

Droga długości 1048 metrów, zaczyna się od drogi nr 23 i biegnie w kierunku południowo-zachodnim. Droga o nawierzchni żwirowej naprawiana destruktem budowlanym w średnim stanie technicznym. Na drodze występują miejsca z przerwaną koroną drogi. Droga mało użytkowana zarastająca trawą.

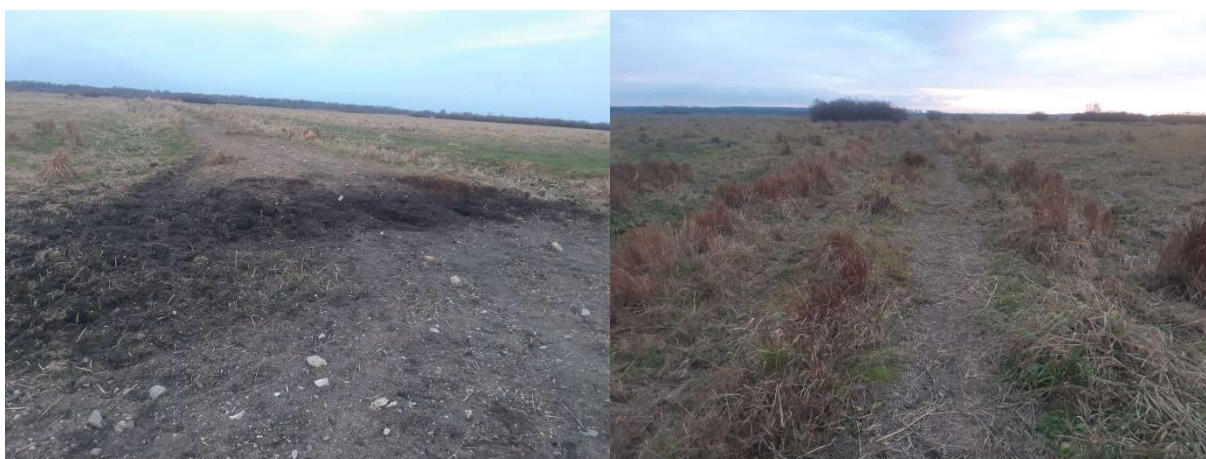
Fot. 50 Droga nr 25

Droga długości 452 metrów, zaczyna się od drogi nr 23 i biegnąca w kierunku północnym. Droga o nawierzchni żwirowej z obustronnymi rowami w średnim stanie technicznym. Droga mało użytkowana co prowadzi do jej zarastania trawami i trzciną. Przy zjeździe z drogi nr 23 należałoby wybudować przepust.

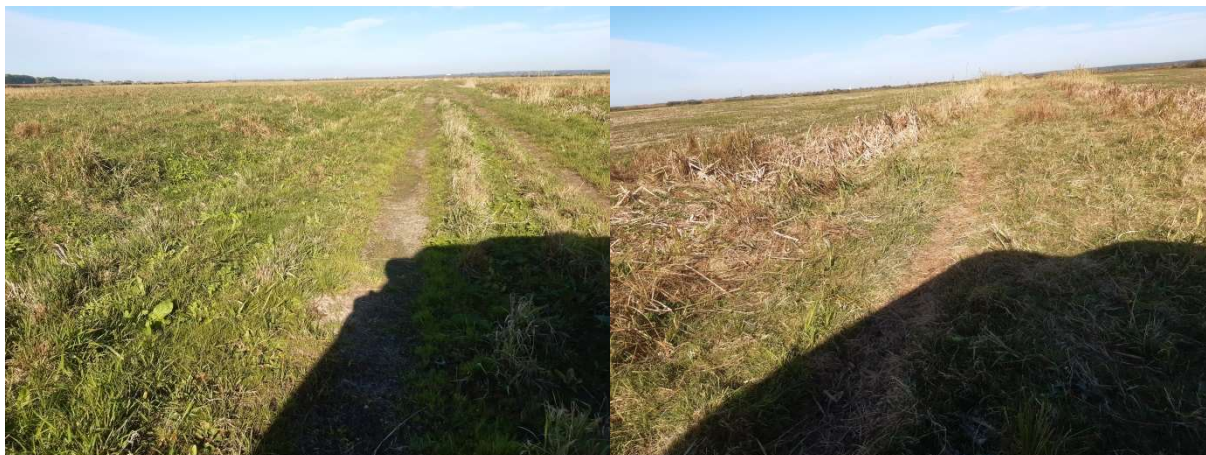
Fot. 51 Droga nr 26

Droga długości 1434 metrów, zaczyna się od drogi nr 23 i biegnąca w kierunku północnym-zachodnim. Droga o nawierzchni żwirowej z obustronnymi rowami w zadowalającym stanie technicznym. Jezdnia porośnięta trawami. Przy zjeździe z drogi nr 23 znajduje się niedrożny przepust.

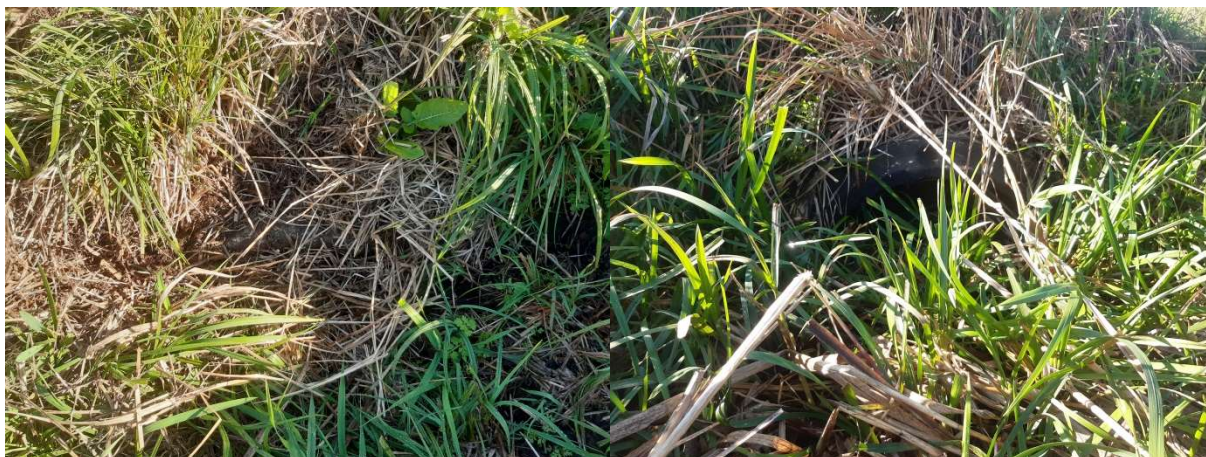
Fot. 52 Niedrożny przepust na drodze nr 26

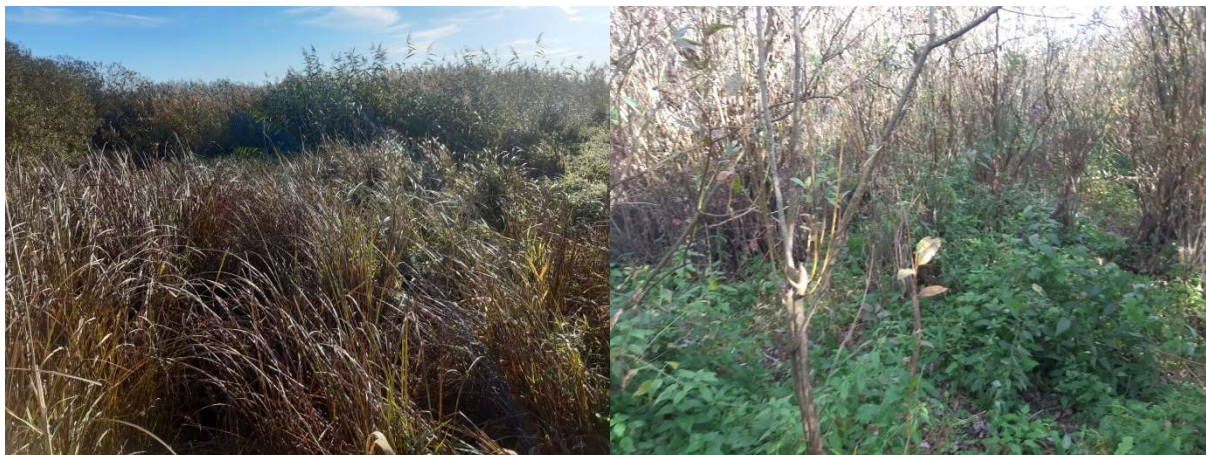
Droga długości 2750 metrów, zaczyna się od drogi nr 23 i biegnąca w kierunku północnym-zachodnim. Droga o nawierzchni żwirowej z obustronnymi rowami w zadowalającym stanie technicznym do 2-go kilometra. Od 2-go kilometra droga jest w złym stanie technicznym z powodu zarastania przez trzcinę.

Fot. 54 Nieprzejezdny odcinek drogi nr 27
