Park Narodowy
„Ujście Warty”

OPERAT DROGOWO-MOSTOWY

PLAN OCHRONY DLA
PARKU NARODOWEGO „UJŚCIE WARTY”

Warszawa, Gorzów Wlkp., 2023

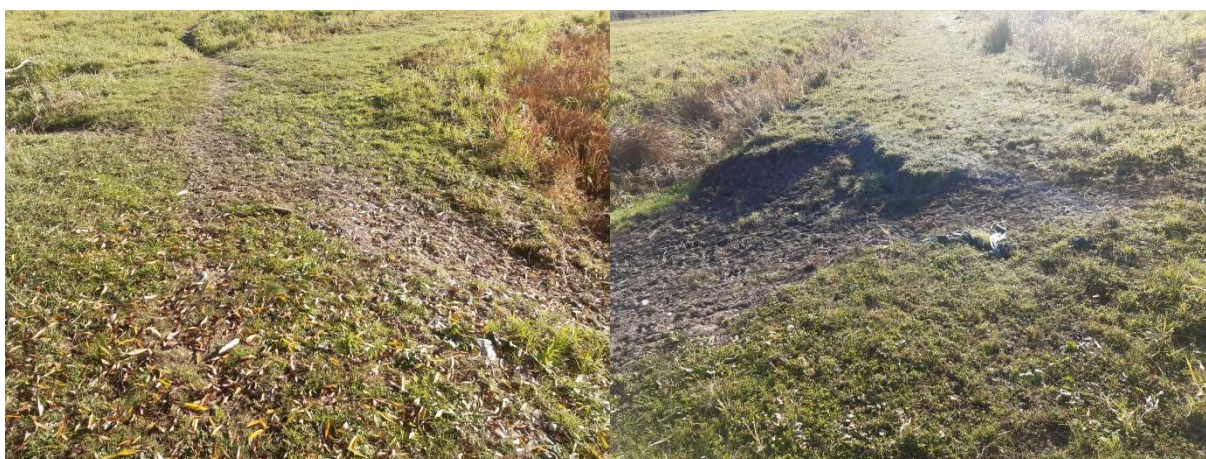
Fot. 59 Droga nr 29

Droga długości 1539 metrów, zaczyna się od drogi krajowej nr 22 i biegnie w kierunku północno-wschodnim. Droga o nawierzchni żwirowej z rowami po obu stronach w złym stanie technicznym. Droga nie użytkowana z powodu awarii mostu na Kanale Żabczyńskim.

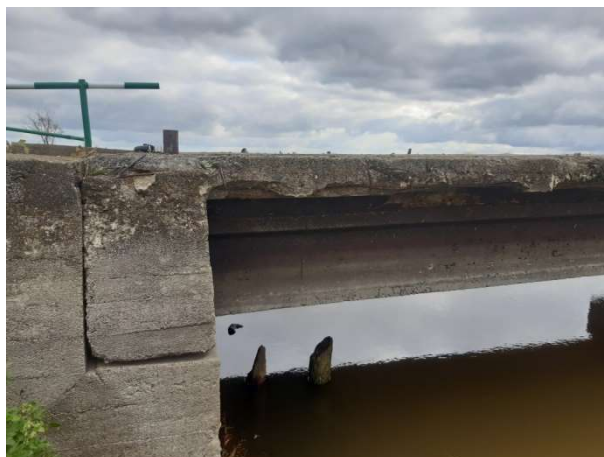
Obiekt nie jest wyposażony w systemowe dylatację. W obrębie przyczółków pozostawione są tylko szczeliny dylatacyjne, które z biegiem lat zostały zamulone i zarośnięte.

Fot. 65 Szczeliny dylatacyjne

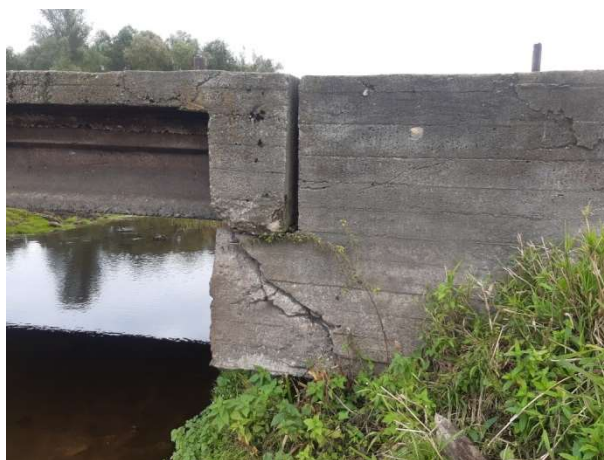
Obiekt nie jest wyposażony w systemowe dylatacje. W obrębie przyczółków pozostawione są tylko szczeliny dylatacyjne, które z biegiem lat zostały zamulone i zarośnięte.

Fot. 70 Szczeliny dylatacyjne

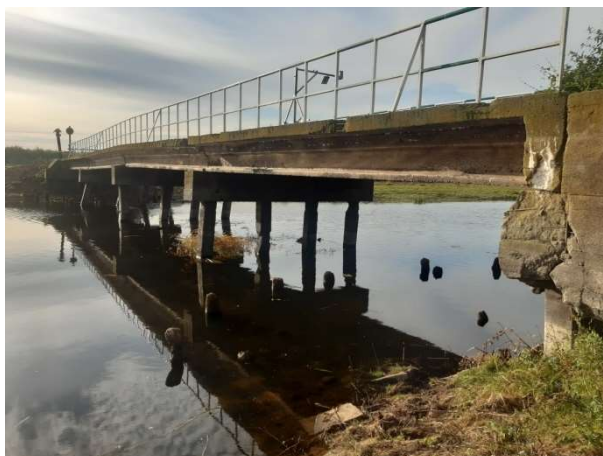
Fot. 74 IV Most

powstały odpryski, które odłoniły zbrojenie konstrukcyjne. Zbrojenie pali również jest mocno skorodowane. Część pali utraciła ciągłość i nie bierze udziału w przenoszeniu obciążeń. Wszystkie podpory pośrednie razem z oczepem są odchyłone w kierunku wzdłuż osi cieku. Fakt ten spowodował obniżenie się poziomu oparcia dźwigarów głównych co w konsekwencji powoduje brak zachowania niwelety obiektu. Stan fundamentów i filarów określono jako zły.

Oczepy wieńczące filary posiadają niewielkie ubytki betonu, pęknięcia. Dodatkowo częściowo odkryte jest zbrojenie konstrukcyjne. Tak jak wspomniano wcześniej widoczne jest odchylenie oczepów w osi cieku. Stan oczepów określano jako zły. Warto jednak zwrócić uwagę, iż tylko dzięki przyzwoitemu stanowi oczepów podpory spełniają swoją funkcję. Obciążenia z oczepu przenoszone są tylko na ciągłe pale.

Stan mostu należy uznać za zły. W każdej chwili może dojść do katastrofy budowlanej. Największy wpływ na obecną sytuację mają uszkodzenia podpór. Obecnie most jest wyłączony z użytkowania. Należy przebudować obiekt.

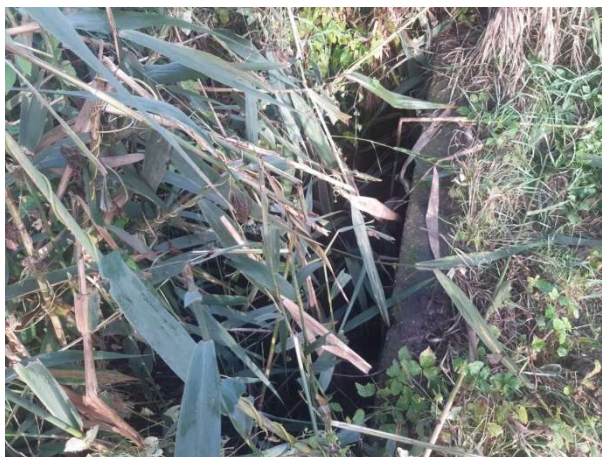
Ogólny stan obiektu należy uznać za zadowalającą. Uwagę zwrócić trzeba na drożność obiektu, która jest znacznie ograniczona przez zamulenie i roślinność.

Fot. 83 Ograniczona drożność przepustu okularowego

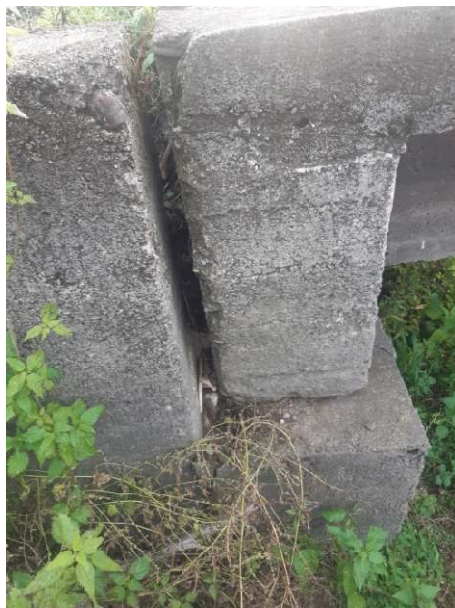
Obiekt nie jest wyposażony w systemowe dylatację. W obrębie przyczółków pozostawione są tylko szczeliny dylatacyjne, które z biegiem lat zostały zamulone i zarośnięte.

Fot. 86 Szczelina dylatacyjna

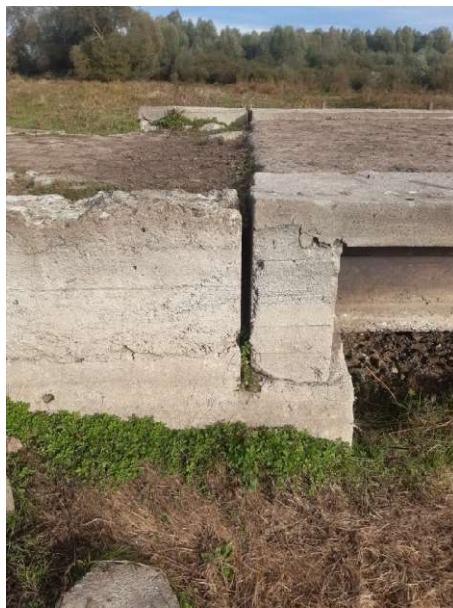
Obiekt nie jest wyposażony w systemowe dylatację. W obrębie przyczółków pozostawione są tylko szczeliny dylatacyjne, które z biegiem lat zostały zamulone i zarośnięte.

Fot. 92 Szeliny dylatacyjne

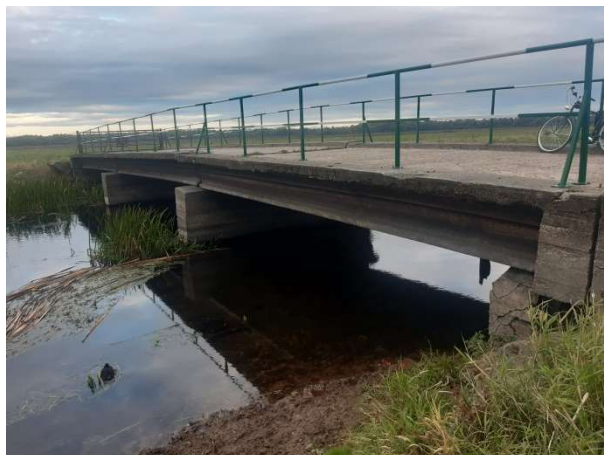
Fot. 103 Most Wysolińskiego

Prawdopodobnie obiekt nie posiada klasycznych fundamentów. Rolę fundamentów spełniają prefabrykowane pale żelbetowe, które pełnią również rolę filarów. Podczas oględzin trudno stwierdzić stan pali prefabrykowanych. Podpory pośrednie nie spełniają swojej funkcji, gdyż są odchylone od pionu. W przypadku jednej podpory pochYLENIE jest znaczne i dalsze jej przesunięcie może grozić obsunięciem się dźwigarów głównych.

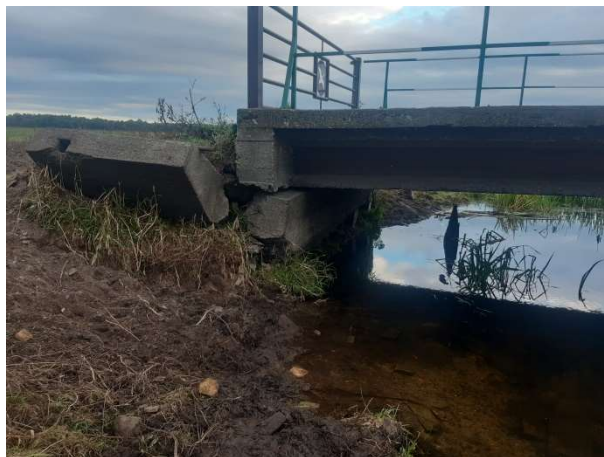
Fot. 105 Odspojone skrzydło przyczółka

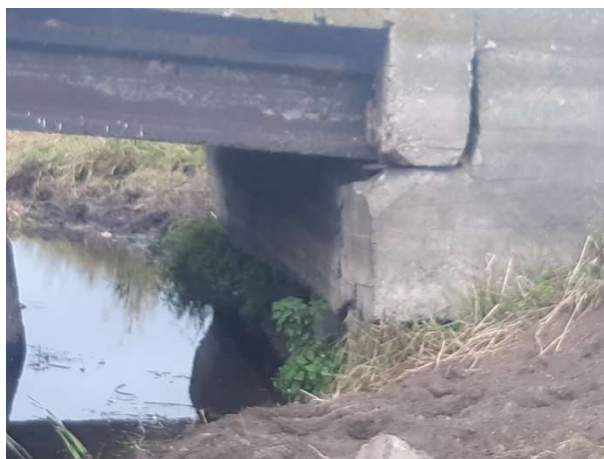
Obiekt nie jest wyposażony w systemowe dylatację. W obrębie przyczółków pozostawione są tylko szczeliny dylatacyjne, które z biegiem lat zostały zamulone i zarośnięte.

Fot. 106 Szczeliny dylatacyjne

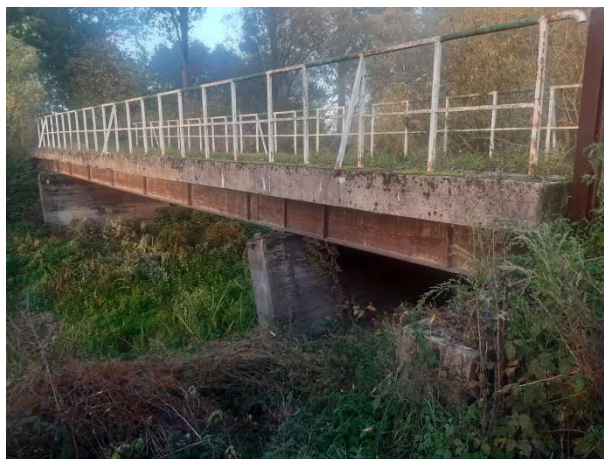
Fot. 110 Most Żabczyn

Podpory posadowione są bezpośrednio na podłożu gruntowym, za pośrednictwem ław fundamentowych. W widocznych miejscach beton jest skorodowany.

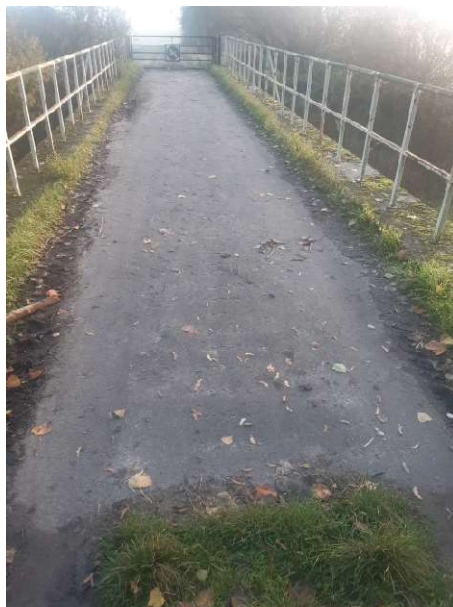
Nawierzchnia jezdni wykonana z betonu asfaltowego nadaje się do ruchu jest w stanie dobrym. Nie stanowi ona zagrożenia dla bezpieczeństwa. Charakteryzuje się jednolitością na całej długości i szerokości obiektu. Nawierzchnia miejscami porośnięta jest roślinnością. Kapy chodnikowe posiadają nawierzchnię betonową.

Fot. 114 Widok nawierzchni jezdni i kapy chodnikowej

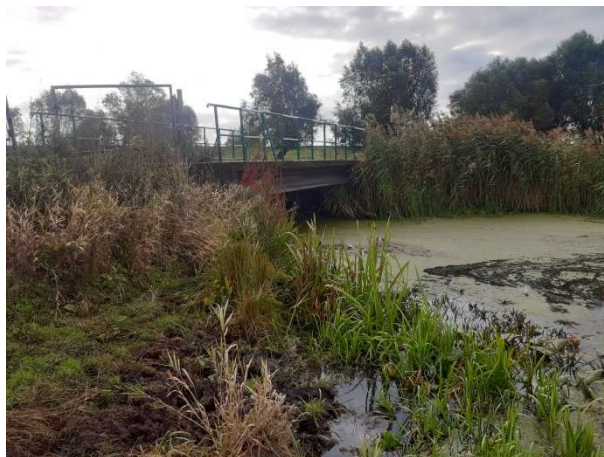
Fot. 116 Ownicki Most

Prawdopodobnie obiekt nie posiada klasycznych fundamentów. Rolę fundamentów spełniają prefabrykowane pale żelbetowe, które pełnią również rolę filarów. Podczas oględzin trudno stwierdzić stan pali prefabrykowanych. W widocznych miejscach beton pali nie jest skorodowany.

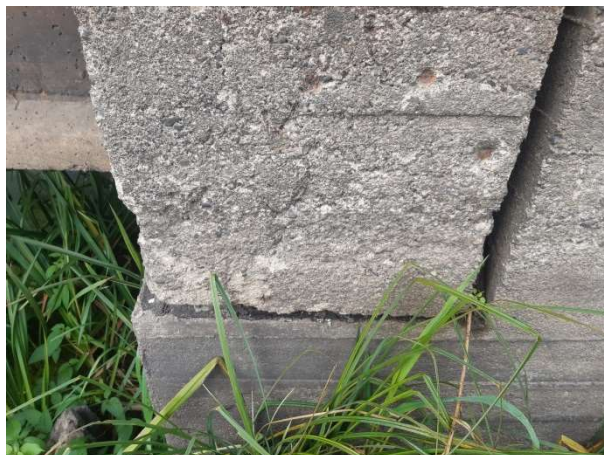
Obiekt nie jest wyposażony w systemowe dylatację. W obrębie przyczółków pozostawione są tylko szczeliny dylatacyjne, w których widać pozostałości smoły.

Fot. 118 Szczeliny dylatacyjne

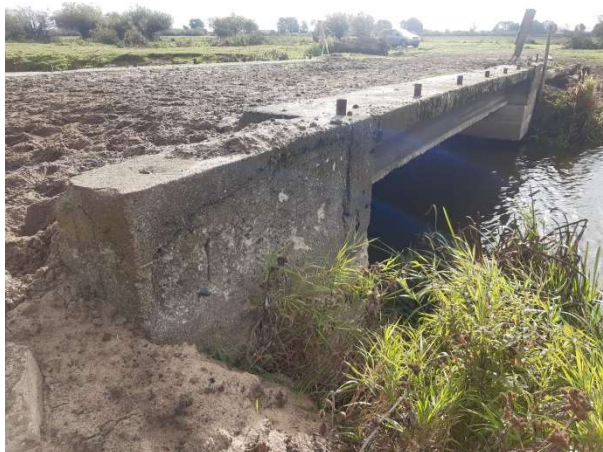
Fot. 121 Wojskowy Most

Prawdopodobnie obiekt nie posiada klasycznych fundamentów. Rolę fundamentów spełniają prefabrykowane pale żelbetowe, które pełnią również rolę filarów. Podczas oględzin trudno stwierdzić stan pali prefabrykowanych. W widocznych miejscach beton pali nie jest skorodowany.

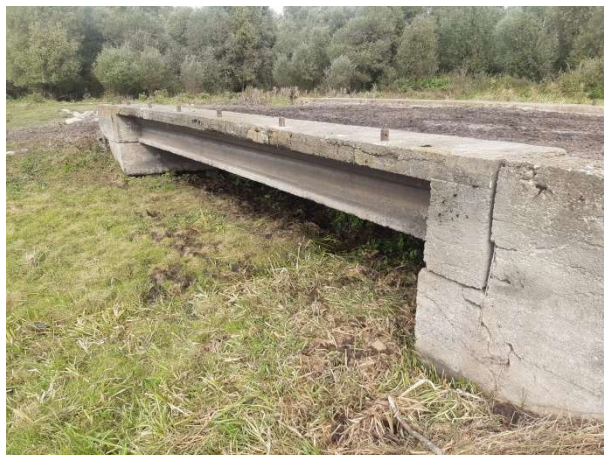
Fot. 125 Bezimienny Most

Prawdopodobnie obiekt nie posiada klasycznych fundamentów. Rolę fundamentów spełniają prefabrykowane pale żelbetowe, które pełnią również rolę filarów. Podczas oględzin trudno stwierdzić stan pali prefabrykowanych.

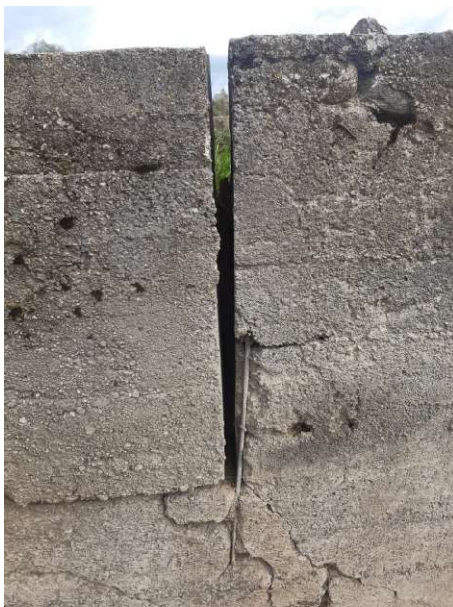
Obiekt nie jest wyposażony w systemowe dylatację. W obrębie przyczółków pozostawione są tylko szczeliny dylatacyjne, które z biegiem lat zostały zamulone.

Fot. 127 Szczeliny dylatacyjne

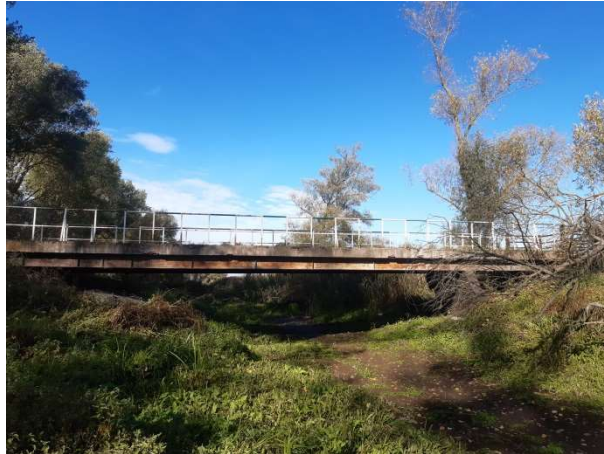
Fot. 131 Most Słowik

Podpory posadowione są bezpośrednio na podłożu gruntowym, za pośrednictwem ław fundamentowych. W widocznych miejscach beton jest skorodowany. Oba filary mostu są uszkodzone i nie spełniają swojej funkcji.

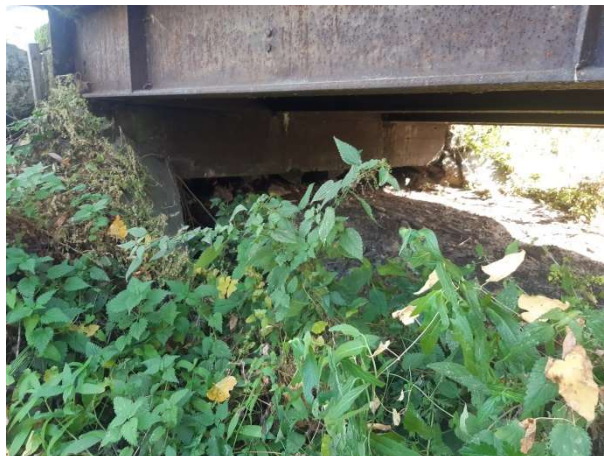
Przyczółki jak i filary wykonane są z betonu. Skarpy drogowe zbudowane z kostki betonowej (trylinki) z widoczną miejscami erozją. Skarpy porośnięte są roślinnością. Stan podpór określono jako zadawalający.

Fot. 133 Przyczółek wraz z nasypem drogi

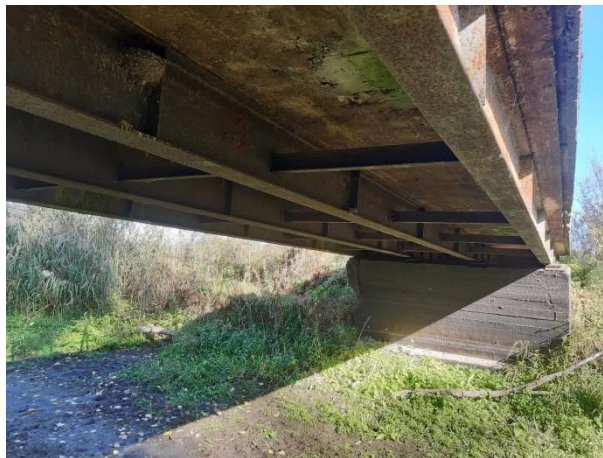
Stalowa konstrukcja dźwigarów głównych jest w stanie ogólnie zadowalającym. Widoczne są ślady korozji powierzchniowej i odpryski farby.

Fot. 135 Stalowe dźwigary główne i spodnia strona pomostu

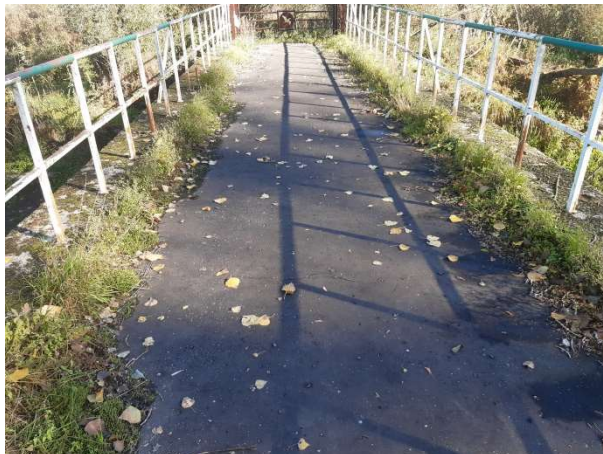
Nawierzchnia jezdni wykonana z betonu asfaltowego nadaje się do ruchu jest w stanie dobrym. Nie stanowi ona zagrożenia dla bezpieczeństwa. Charakteryzuje się jednolitością na całej długości i szerokości obiektu. Nawierzchnia miejscami porośnięta jest roślinnością. Kapy chodnikowe posiadają nawierzchnię betonową.

Fot. 136 Widok nawierzchni jezdni i kapy chodnikowej

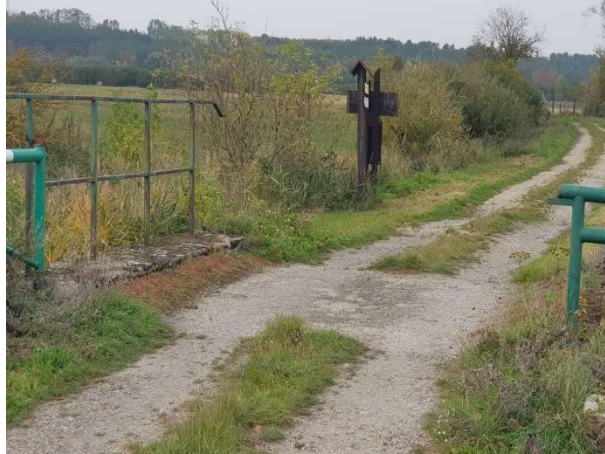
Jedynym zabezpieczeniem są balustrady stalowe.

Fot. 139 Balustrady stalowe

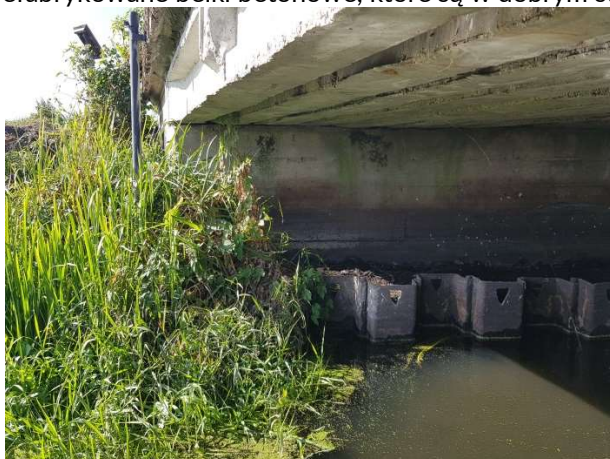
Rolę dźwigarów pełnią prefabrykowane belki betonowe, które są w dobrym stanie technicznym.

Fot. 141 Spodnia strona mostu

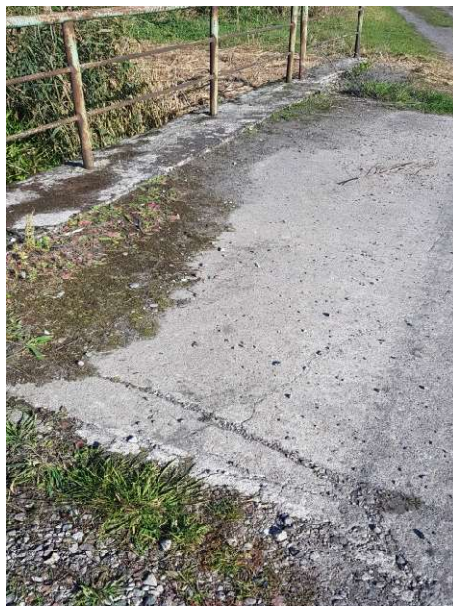
Na nawierzchnia jezdni widać pęknięcia i wypłukania części materiału z betonu. Kapy chodnikowe posiadają nawierzchnię betonową.

Fot. 142 Nawierzchnia jezdni mostu

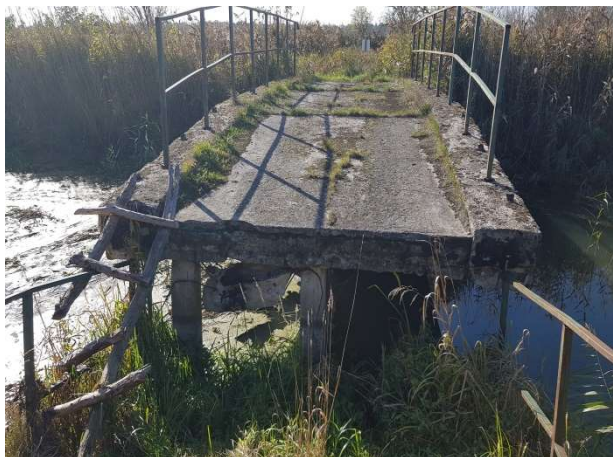
Prawdopodobnie obiekt nie posiada klasycznych fundamentów. Rolę fundamentów spełniają prefabrykowane pale żelbetowe, które pełnią również rolę filarów. Podczas oględzin trudno stwierdzić stan pali prefabrykowanych. Część pali jest odchylna w kierunku wzdłuż osi cieku. W przypadku kilku pali beton jest skorodowany i widoczne jest zbrojenie.

Fot. 143 Most na Starej Warcie z zawalonym przęsłem

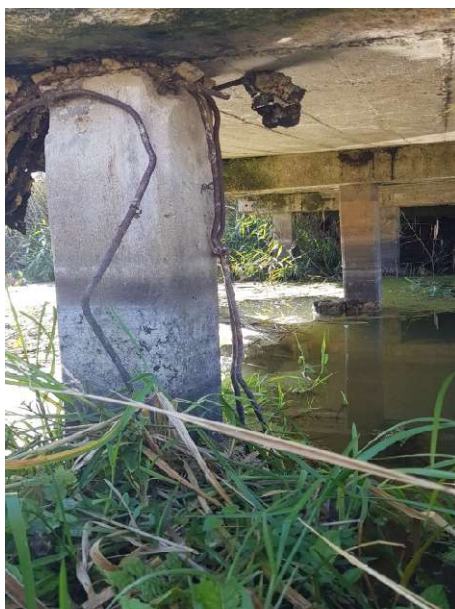
Most od strony północnej ma oberwane jedno przęsło. Jeden oczep podpory pośredniej jak i jeden pal uległ zniszczeniu.

Fot. 144 Brak belki oczepowej

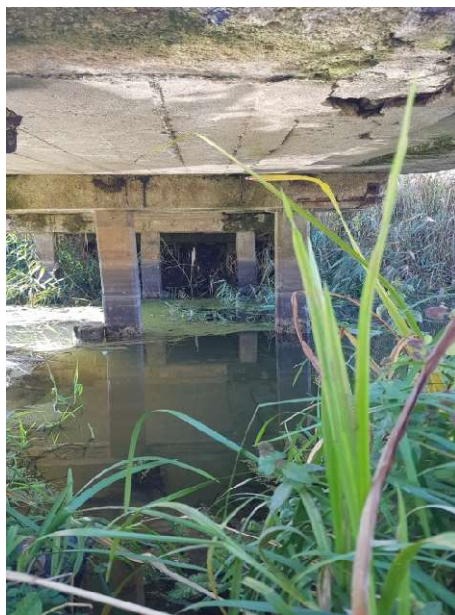
Brak dźwigarów głównych.

Fot. 145 Spodnia strona pomostu

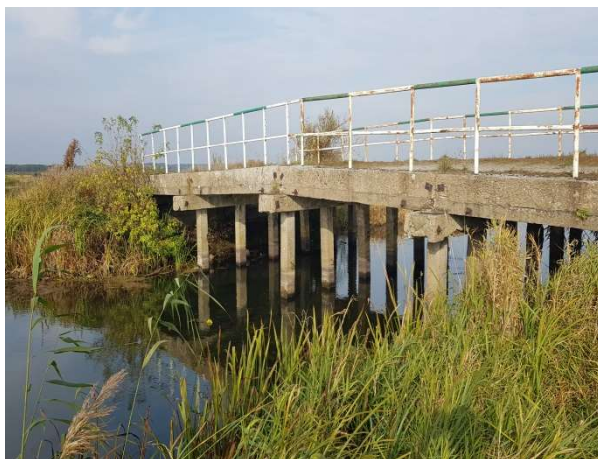
Prawdopodobnie obiekt nie posiada klasycznych fundamentów. Rolę fundamentów spełniają prefabrykowane pale żelbetowe, które pełnią również rolę filarów. Podczas oględzin trudno stwierdzić stan pali prefabrykowanych. Część pali jest odchylona od pionu. W przypadku kilku pali beton jest skorodowany.

Fot. 146 Most na Starej Warcie z zawalonym przęsłem

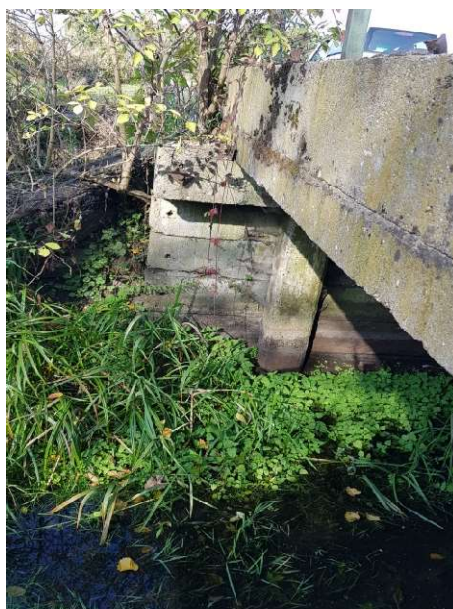
Wykonane są w postaci pali a korpus jest z belek żelbetonowych ułożonych w poziomie zapartych o pale, na których widoczna jest korozja betonu.

Fot. 149 Przyczółek mostu drodze numer 6 na Kanale Warnickim

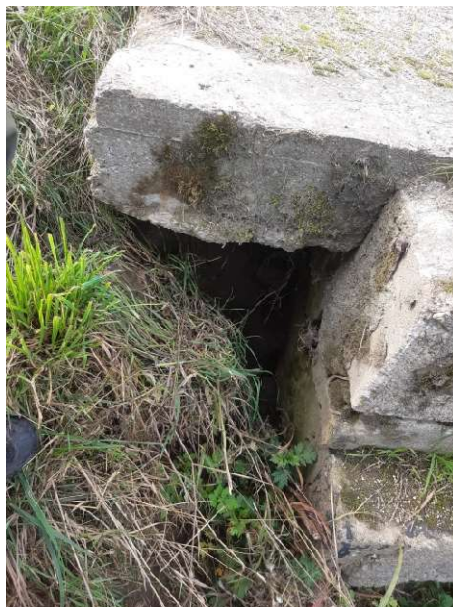
Podczas przeprowadzonej wizji nie stwierdzono żadnych urządzeń odwadniających obiekt. Zaobserwowano podmywanie przyczółków.

Fot. 154 Podmywanie mostu na drodze numer 13

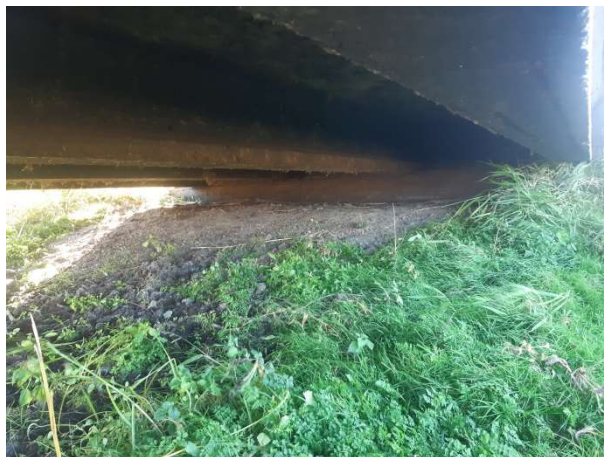
Największe uszkodzenia w postaci ubytków betonu, braku otuliny zauważalne są na skraju płyty gdzie stanowi ona kapę chodnikową. Praktycznie na całej powierzchni płyty ustroju widać korozję powierzchniową, szkodliwa dla konstrukcji wegetacja mchu i roślin niszcząca warstwy przypowierzchniowe. Ogólnie stan płyty pomostu określono jako niedostateczny. Po spodniej stronie widoczna jest erozja betonu oraz skorodowane pręty zbrojenia. Z uwagi na brak wiedzy odnośnie zbrojenia płyty żelbetowej założono, że całość obciążenia użytkowego mostu przenoszona jest równomiernie przez zespół czterech belek.

Fot. 156 Spodnia strona w dźwigarami głównymi mostu na drodze nr 19(1)

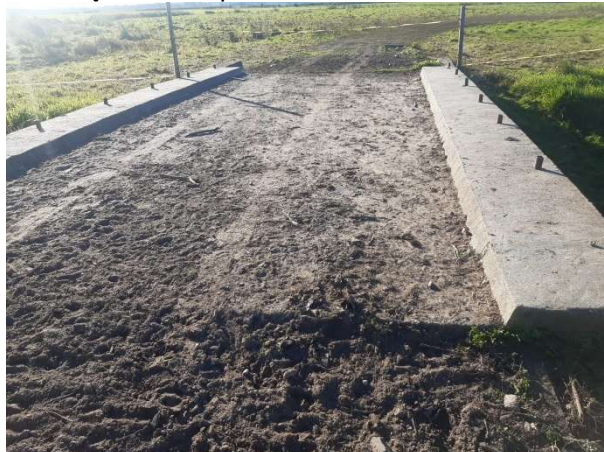
Nawierzchnia jezdni mimo dużego wyeksploatowania, powstałych pęknięć i wyptukania sporej części materiału z betonu asfaltowego nadają się do ruchu. Nie stanowi ona zagrożenia dla bezpieczeństwa. Widoczne są znaczne ubytki masy, a cała nawierzchnia pokryta jest błotem. Kapy chodnikowe posiadają nawierzchnię betonową bez zabezpieczenia. Stan nawierzchni określono jako niedostateczny.

Fot. 157 Nawierzchnia jezdni i kapy chodnikowe mostu na drodze nr 19(1)

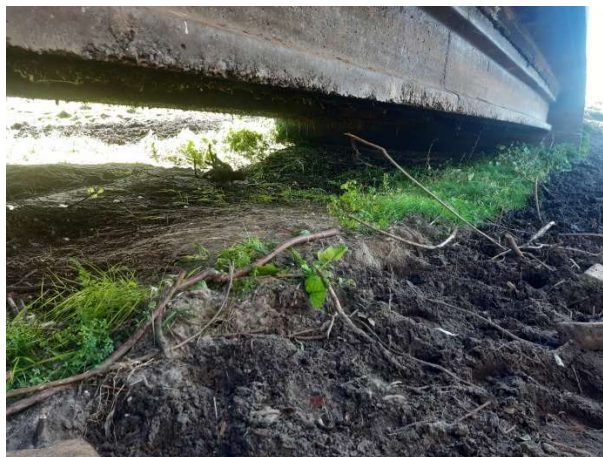
Największe uszkodzenia w postaci ubytków betonu, braku otuliny zauważalne są na skraju płyty gdzie stanowi ona kapę chodnikową. Praktycznie na całej powierzchni płyty ustroju widać korozję powierzchniową, szkodliwa dla konstrukcji wegetacja mchu i roślin niszcząca warstwy przypowierzchniowe. Ogólnie stan płyty pomostu określono jako niedostateczny. Po spodniej stronie widoczna jest erozja betonu oraz skorodowane pręty zbrojenia. Z uwagi na brak wiedzy odnośnie zbrojenia płyty żelbetowej założono, że całość obciążenia użytkowego mostu przenoszona jest równomiernie przez zespół czterech belek.

Fot. 159 Spodnia strona płyty z dźwigarem głównym na drodze numer 19(2)

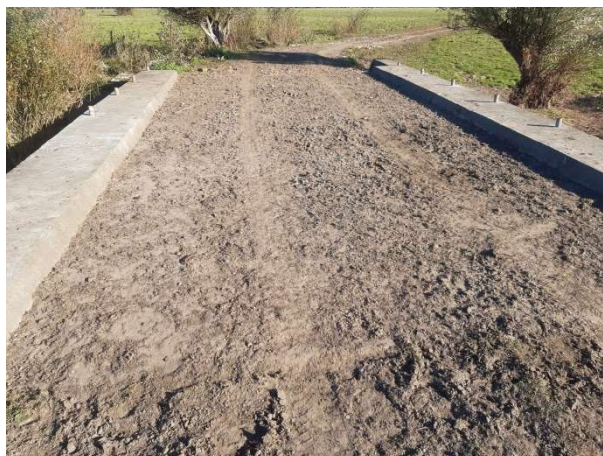
Nawierzchnia jezdni mimo dużego wyeksploatowania i wyłukania części materiału z betonu asfaltowego nadają się do ruchu. Nie stanowi ona zagrożenia dla bezpieczeństwa. Widoczne są ubytki masy, a cała nawierzchnia pokryta jest błotem. Kapy chodnikowe posiadają nawierzchnię betonową bez zabezpieczenia. Stan nawierzchni określono jako niedostateczny.

Fot. 160 Nawierzchnia jezdni i kapy chodnikowej drogi numer 19(2)

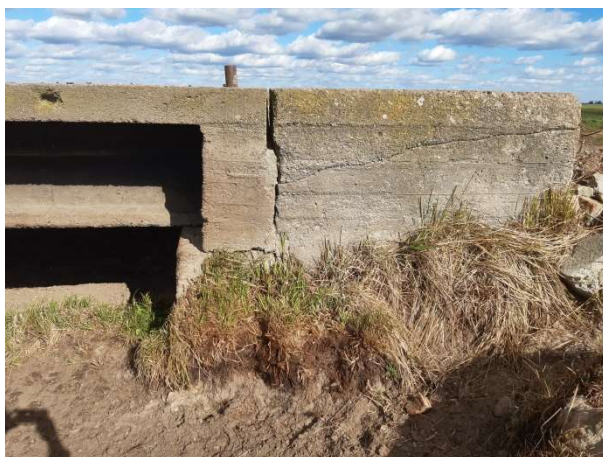
Skrzydła przyczółka są popękane i uwidocznione jest zbrojenie. Stan podpór skrajnych określono jako dostateczny.

Fot. 164 Spękane skrzydło przyczółka

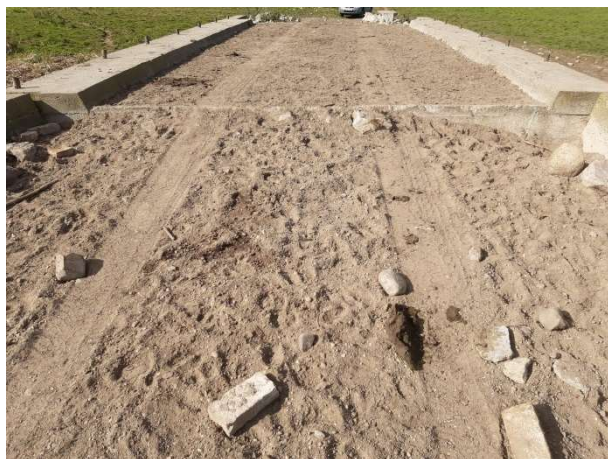
Nawierzchnia jezdni mimo dużego wyeksploatowania i wypłukania sporej części materiału z betonu asfaltowego nadają się do ruchu. Nie stanowi ona zagrożenia dla bezpieczeństwa. Widoczne są ubytki masy, a cała nawierzchnia pokryta jest błotem. Kapy chodnikowe posiadają nawierzchnię betonową bez zabezpieczenia. Stan nawierzchni określono jako niedostateczny. Rzędna nawierzchni most jest wyżej od rzędnej drogi.

Fot. 166 Nawierzchni jezdni i kapy chodnikowej mostu na drodze numer 21

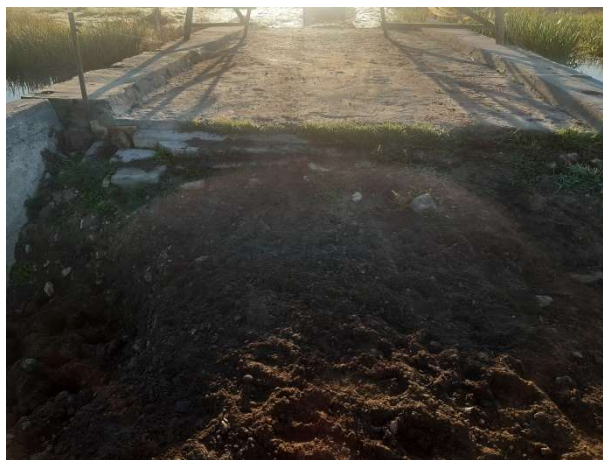
Nawierzchnia jezdni mimo dużego wyeksploatowania, powstałych pęknięć i wyłukania sporej części materiału z betonu asfaltowego nadają się do ruchu. Nie stanowi ona zagrożenia dla bezpieczeństwa. Widoczne są znaczne ubytki masy, a cała nawierzchnia pokryta jest błotem. Kapy chodnikowe posiadają nawierzchnię betonową bez zabezpieczenia. Stan nawierzchni określono jako niedostateczny. Rzędna nawierzchni most jest wyżej od rzędnej drogi.

Fot. 169 Połączenie drogi z mostem

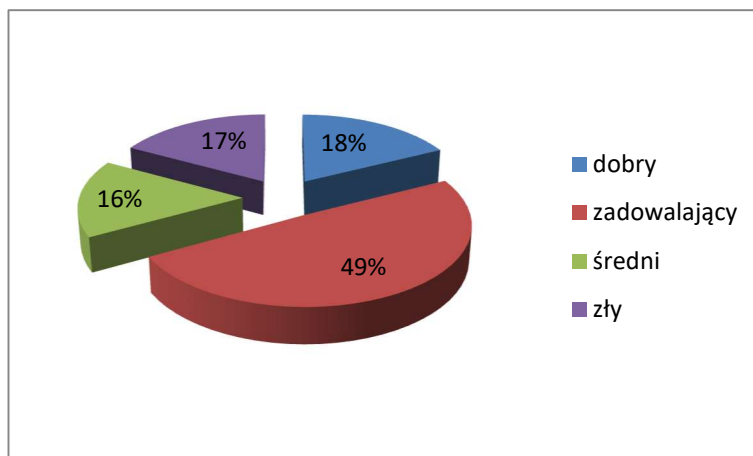
Ryc. 6 Udział procentowy dróg ze względu na stan ich nawierzchni.

Z danych zawartych w bazie można wyciągnąć wiele różnych, cennych i potrzebnych informacji. Jedną z nich jest długość dróg gruntowych naturalnych, która wynosi 60 km (ponad 67%), a także ile kilometrów dróg posiada daną nawierzchnię (Ryc.6).

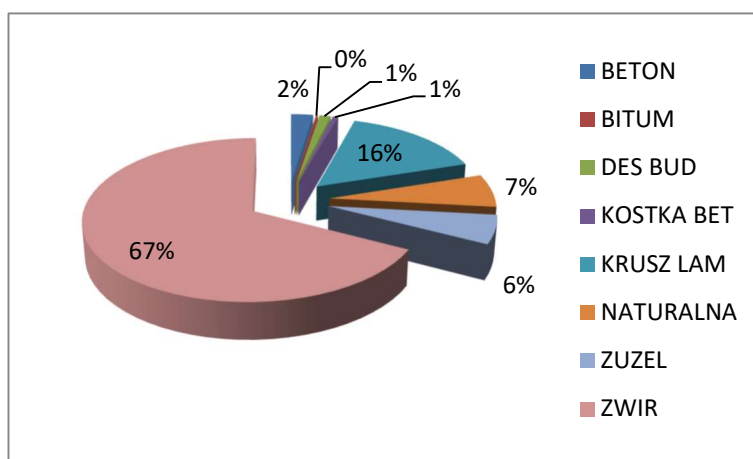
Ryc. 7 Udział procentowy dróg ze względu na rodzaj ich nawierzchni.

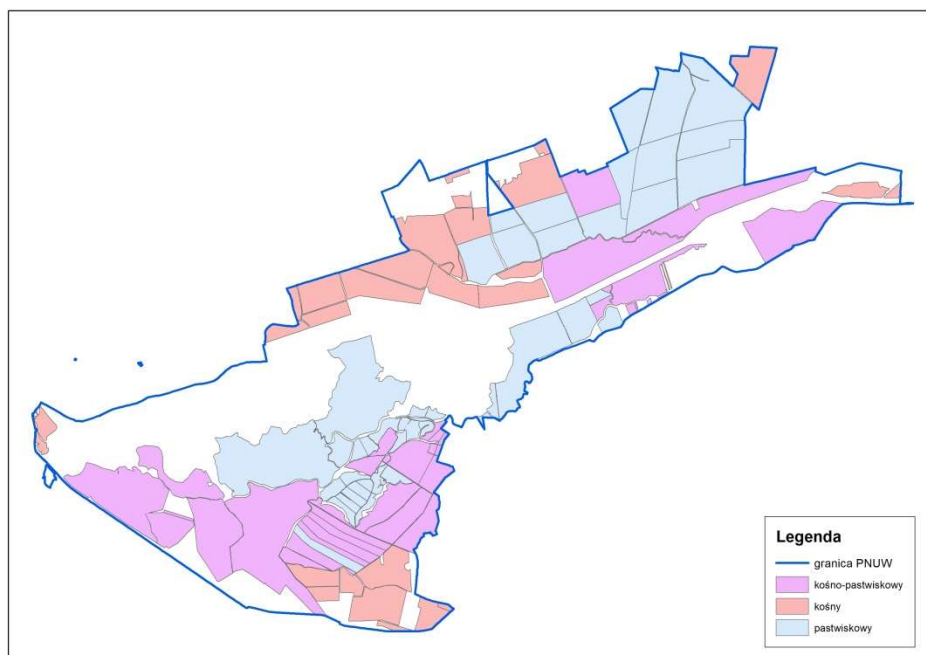
Ryc. 8 Rozmieszczenie kompleksów pod względem użytkowania (opracowanie własne)

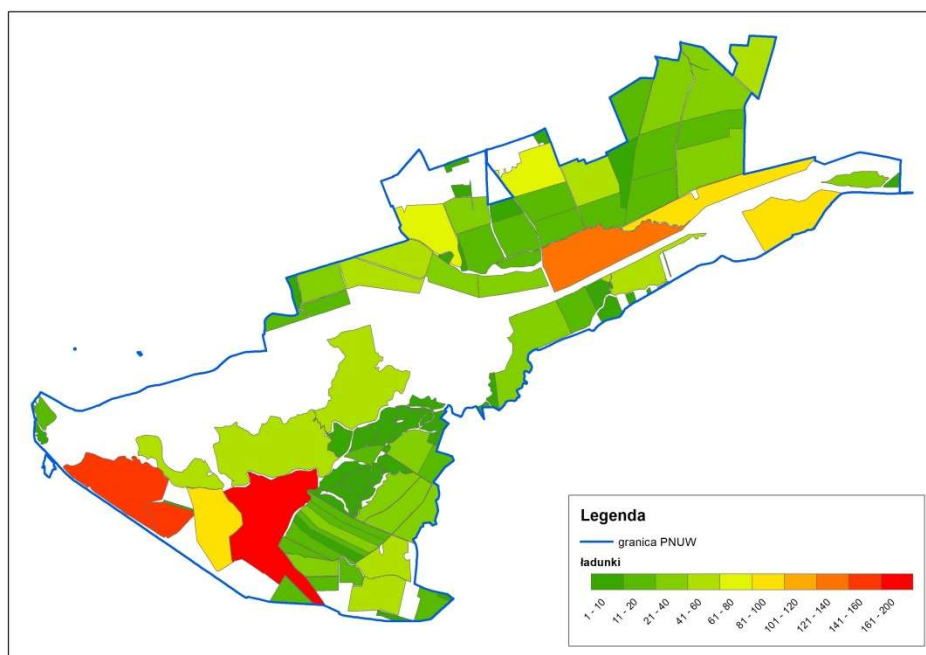
Ryc. 9 Teoretyczna ilość ładunków biomasy w poszczególnych kompleksach (opracowanie własne)
